STORE TÅRN PÅ CHRISTIANSØ

Kalk og cement til murene
Hvad og hvorfra
Tilstand
Istandsættelse

NIELS-HOLGER LARSEN
JULI 201

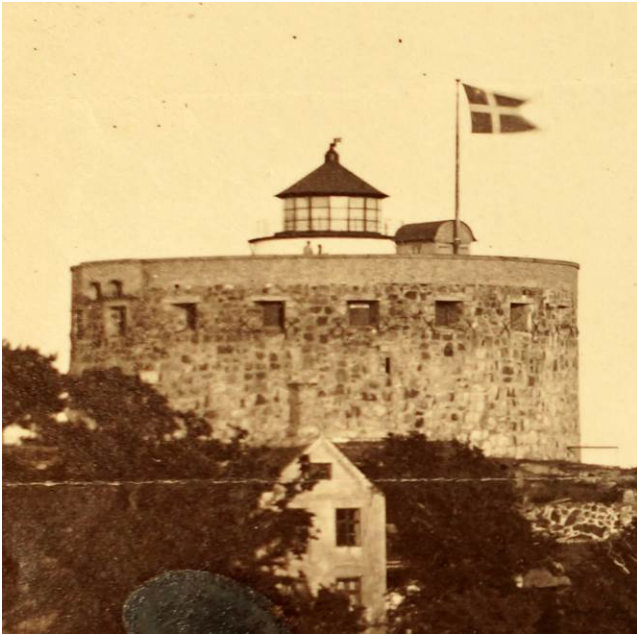
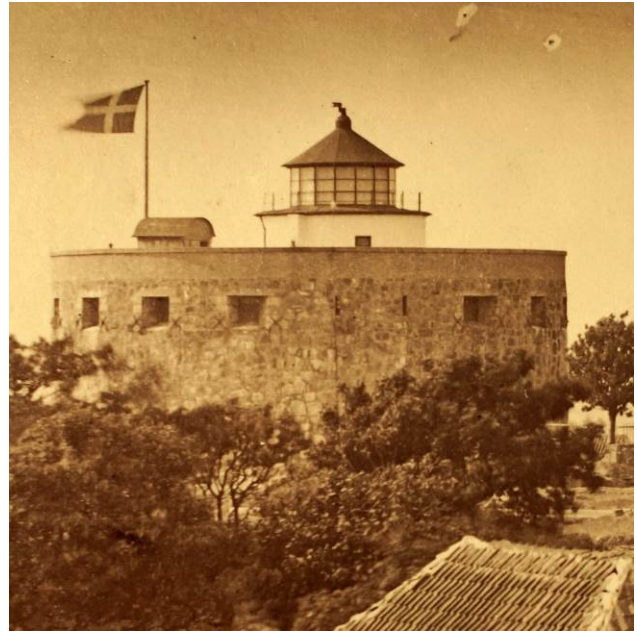
De tidligst kendt fotografier fra Christiansø, o. midten af 1870-erne af Støckel, Rønne. Her ses situationen med Klokkehuset på øverste dæk. Det var lodserne udkigspost, og klokkerne virkede som varsling i tåge, og sikkert også som kirkeklokker. Billederne antyder hvor de nye kanonporte er bygget oven på den tidlige brystningsmur, og øverst ses murstenskransen med granitafdækninger. Den lysere del under kanonportene er enten en nedslidt "afpudsning" fra 1843, eller kalkudfældninger fra murlivet.

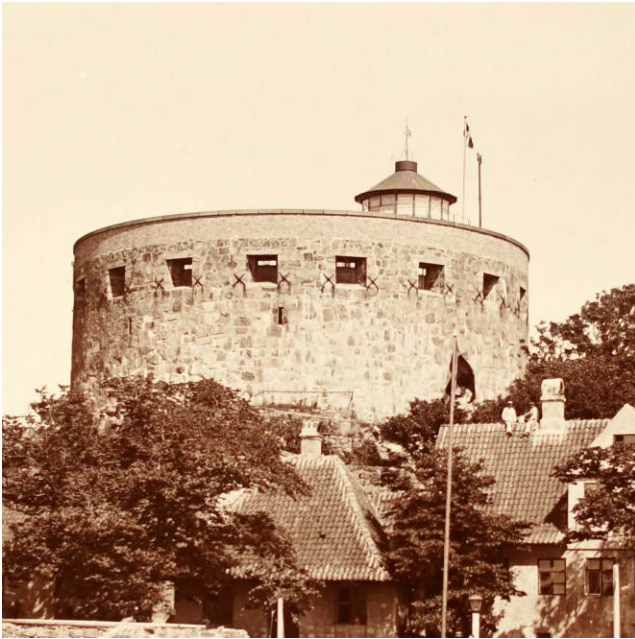
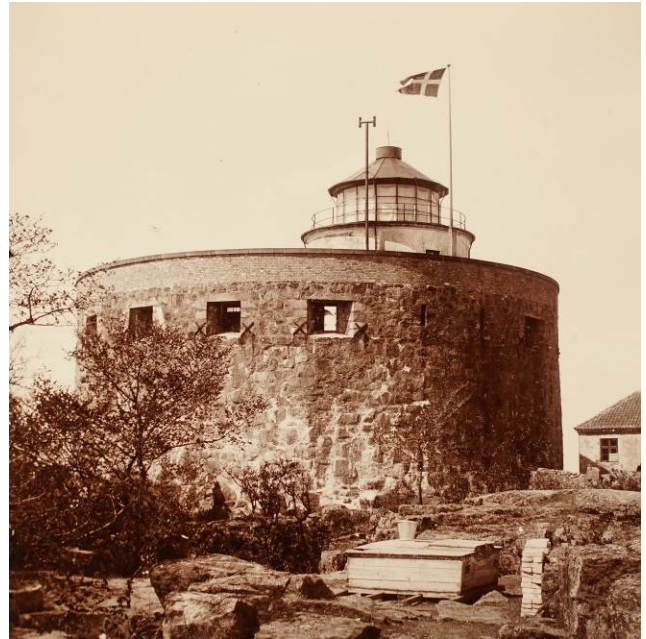
Efter rydningen. Billederne er formentlig fra 1890erne, måske af fotograf Kjøller Allinge. På østsiden, det højre billede, ses flere kalkudfældninger.

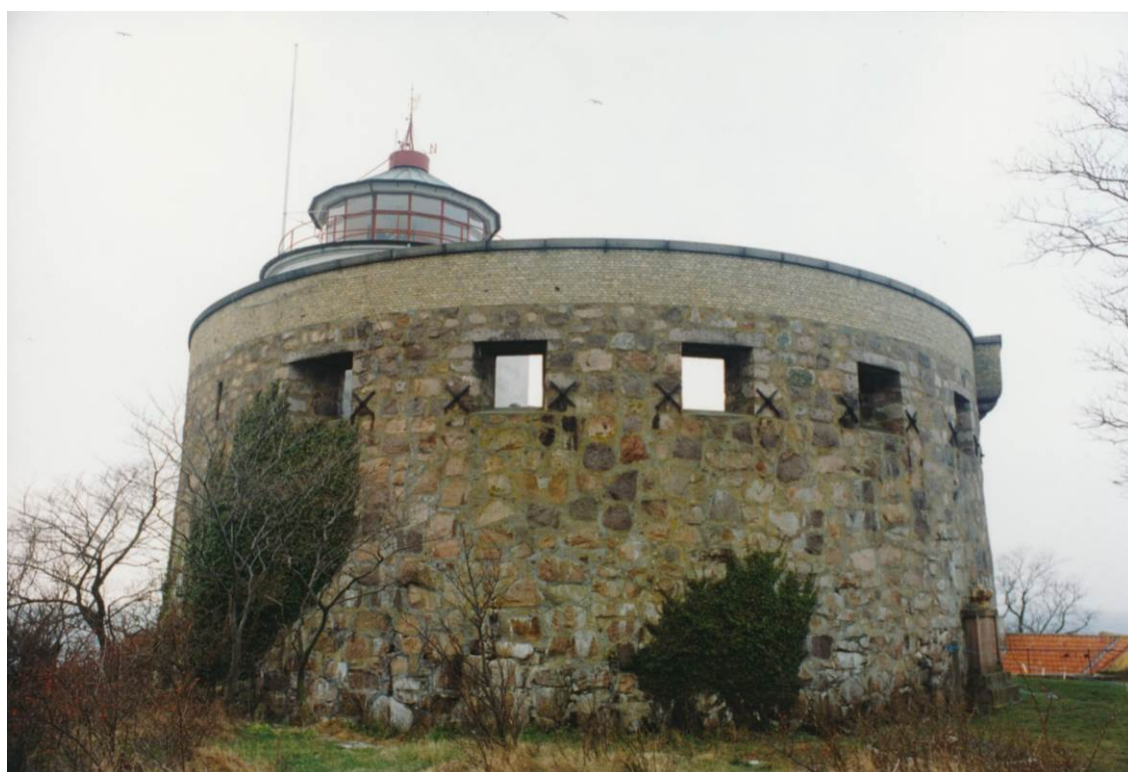
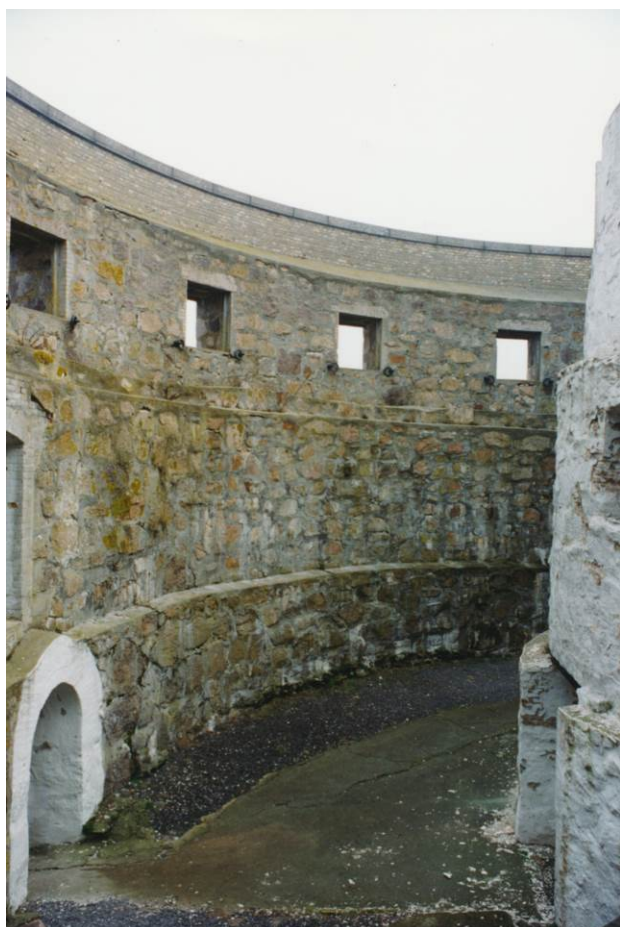
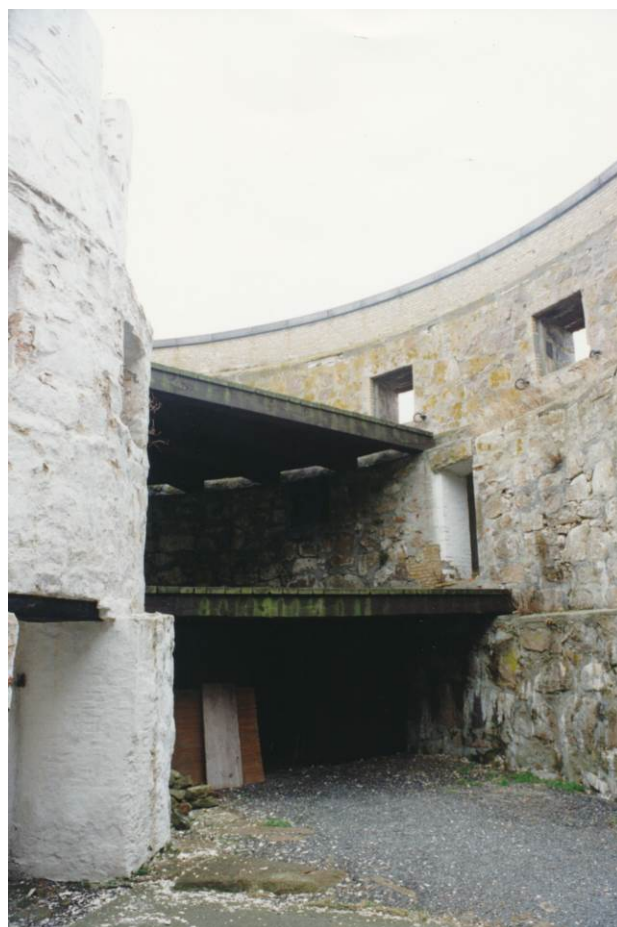
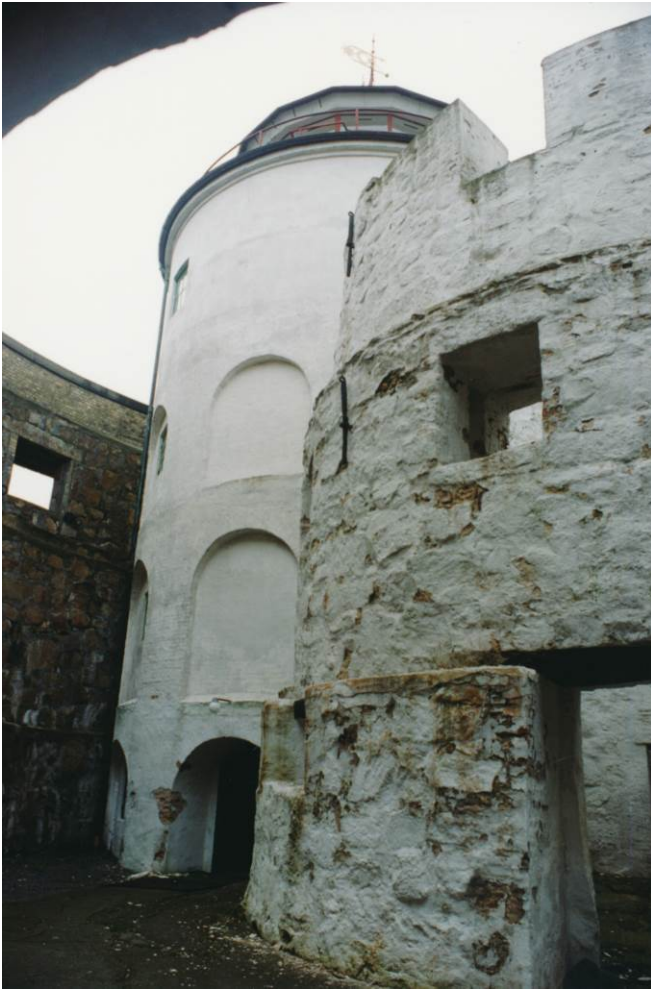
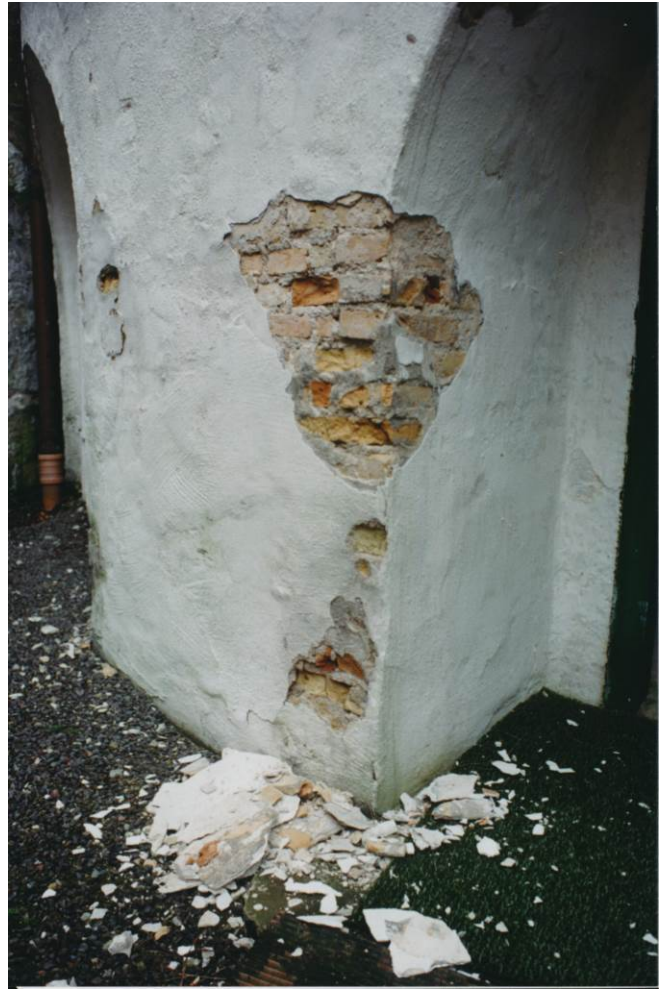
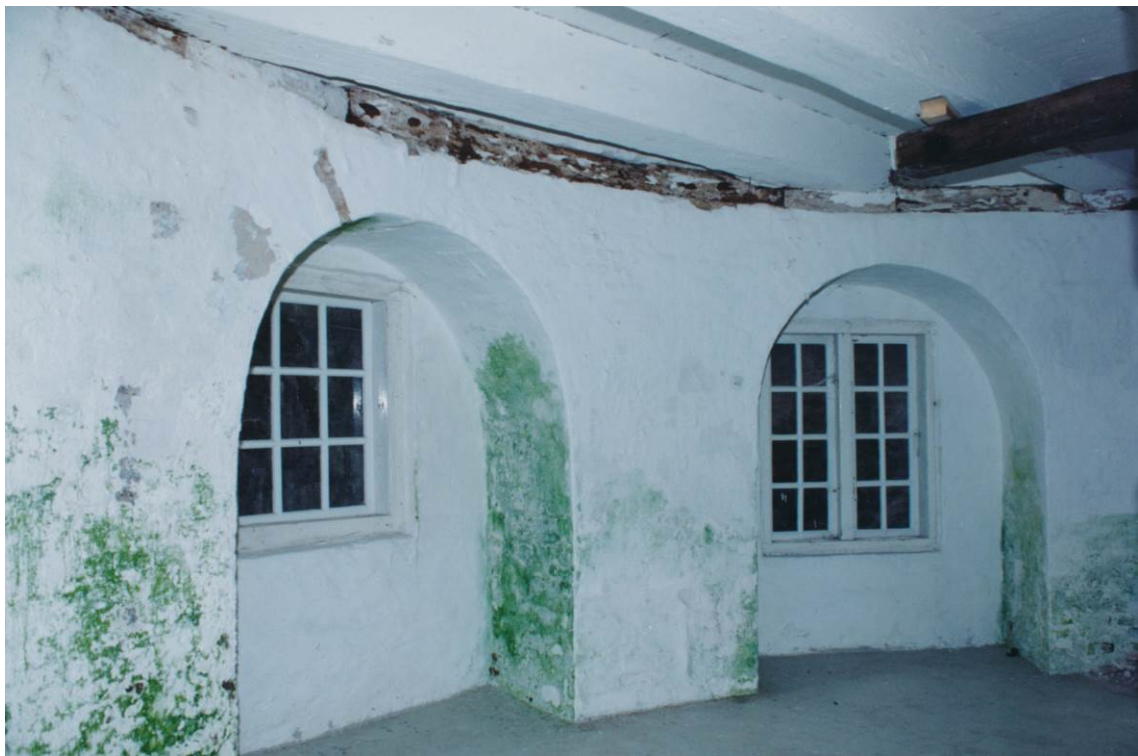
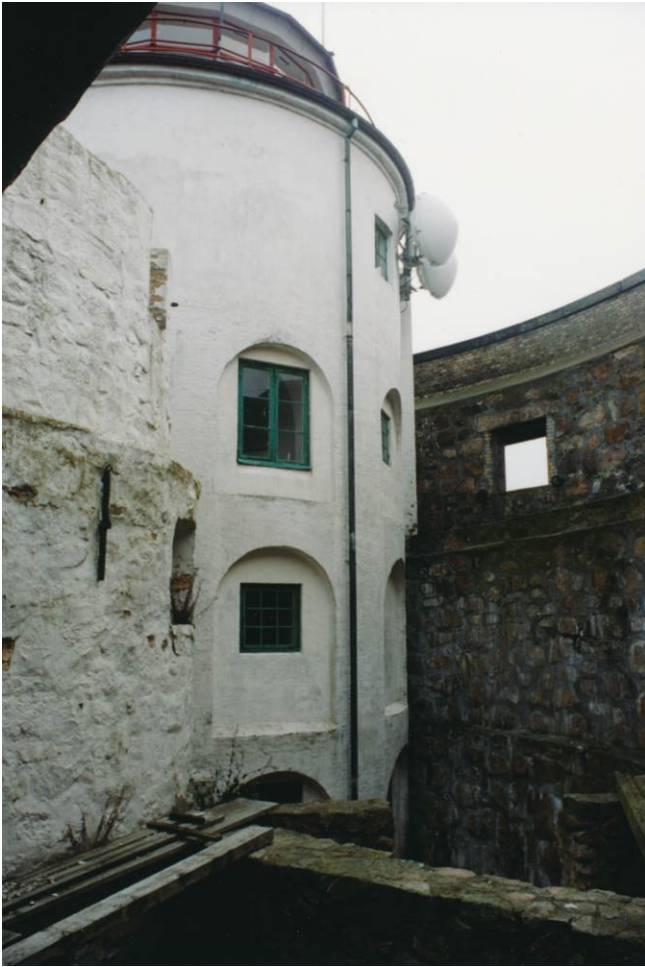
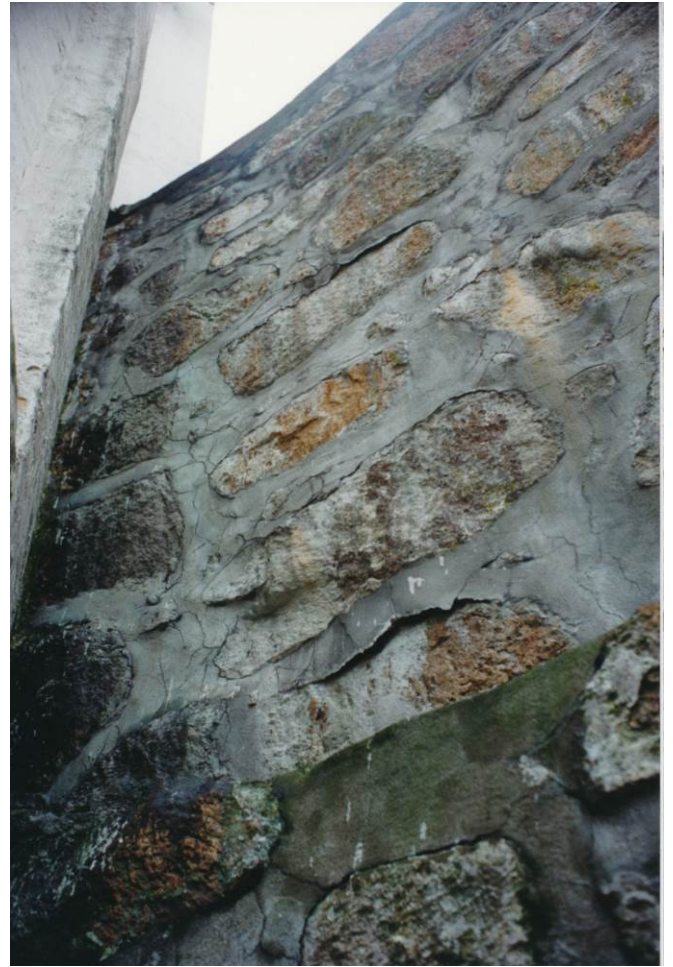
De følgende foto er fra januar 1999.

Billederne illustrerer med al tydelighed følgerne af fugten i murene – som følge af cementholddige mørtler og overfladebehandling.

Det forstærkes tillige af en manglende ventilation, som følge af højden af murene og den indre ring. Vandet har desuden vanskeligt ved at dræne væk på den bare klippe.

Alle cementmørtler – ude som inde bør fjernes og genopbygges. På murstensmurværk bør cementpulvermalingen afrensnes og erstattes af en kalkning.

Valget af mørtel må være at få mørtler, der udvendig kan modstå regn og frost, uden at lukke alt for tæt. Indvendig bør der bruges meget åbne mørtler, som kan transportere fugten ud, og i relation til dette, samt kondens skal der ses på mørtlernes ligevægtsfugt – hygroskopisitet – sorptionsisotermer.

De seneste års erfaringer med at anvende hydrauliske mørtler fra St.Astier, samt en påføringsteknik med sprøjte og efterfølgende børstning – og ikke glitning med ske – kunne være fornuftig at skele til.
