SKT. PEDERS KIRKE

UDVENDIG ISTANDSÆTTELSE Etape 1. Afsluttende rapport

NIELS-HOLGER LARSEN
DECEMBER 2015

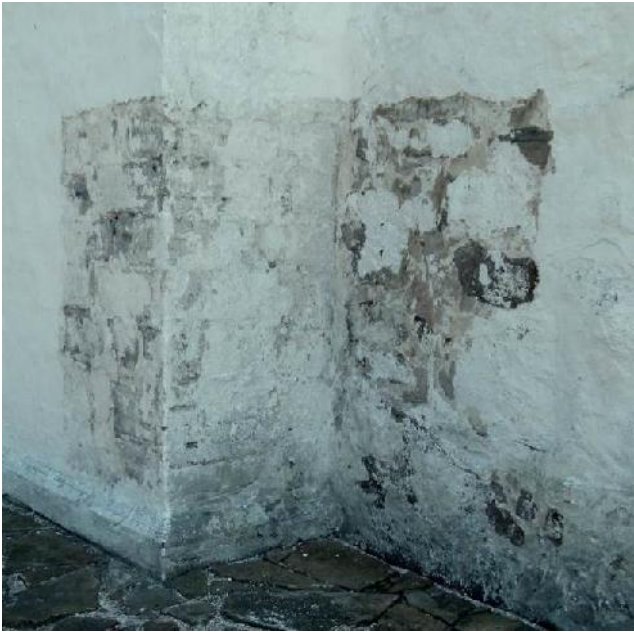
Afrenset.

Ovenstående billeder er fra 2011, (nordvestre hjørne mellem skib og tårn), hvor der blev foretaget en prøveafrensning og behandling på skibets kalkstensmurværk (til venstre på billederne) og tårnets uregelmæssige blandede murværk.

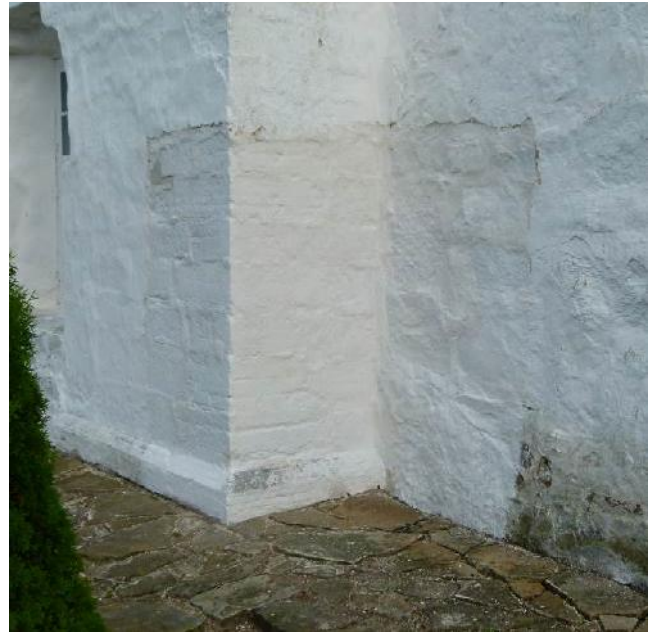
Færdig behandlet.

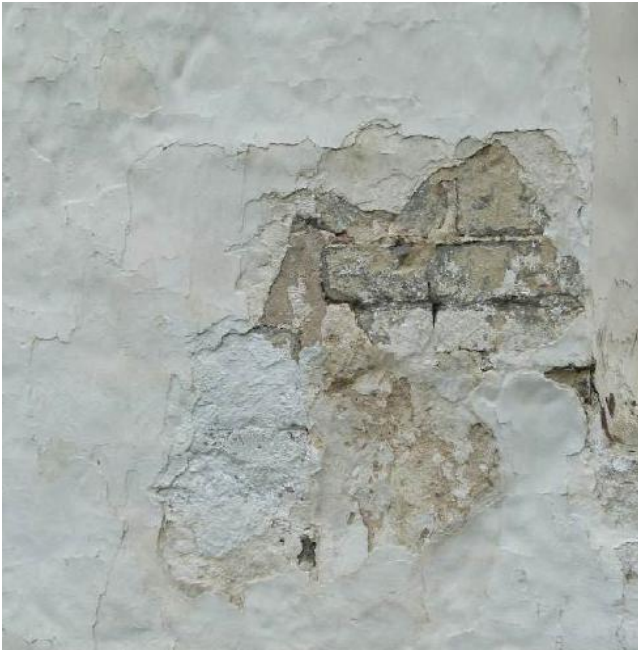
*Blottet murværk af kalksten.
Overfladen er som den så ud lige efter
opførelsen, og den middelalderlige mørtel dukker
frem. De inderste lag kan være den bornholmske
cement, der er "kalket" med.*

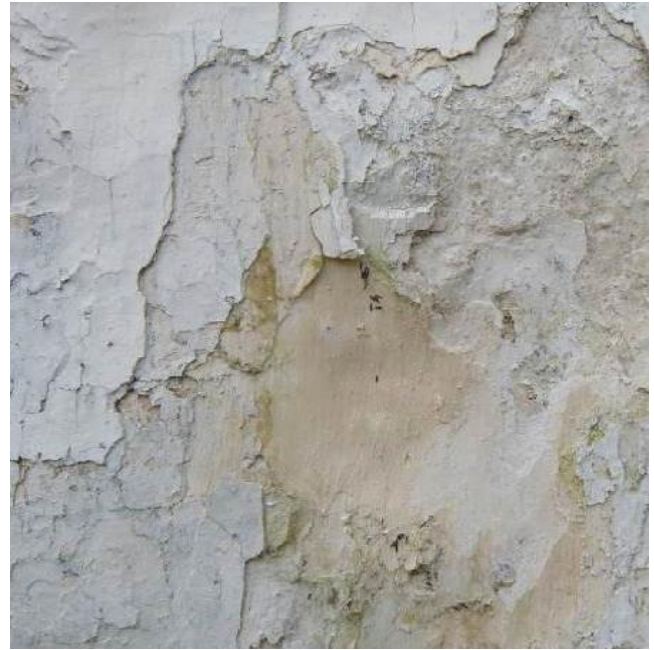
*Den ældre kalkning fremstår ofte mere gul, og
kalkningen har være meget mere fyldig og tyk,
end man senere har kalket. Der er rester af
grønalger, og små sorte "tordenfluer" er
almindelig at finde mellem lagene.*

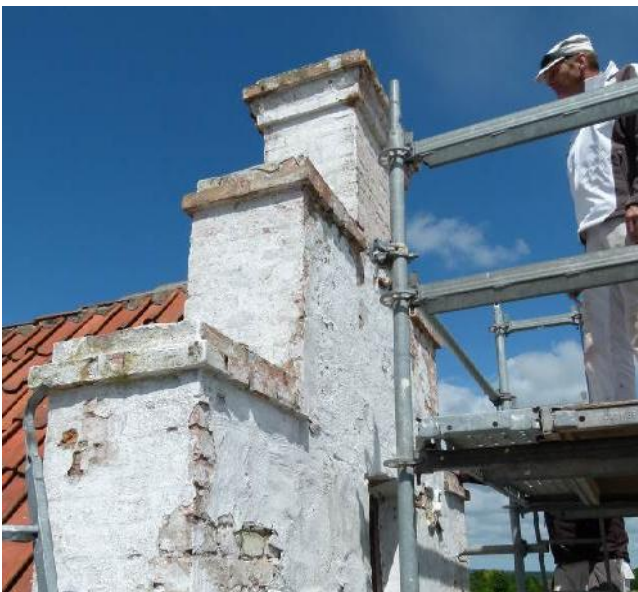
*Kamtakkerne var mest medtagne med
afskalninger og sprængte og løsenede mursten.
Kamtakkeren har været svært tilgængelige, og
derfor forsøgt at behandle med plastmaling.*

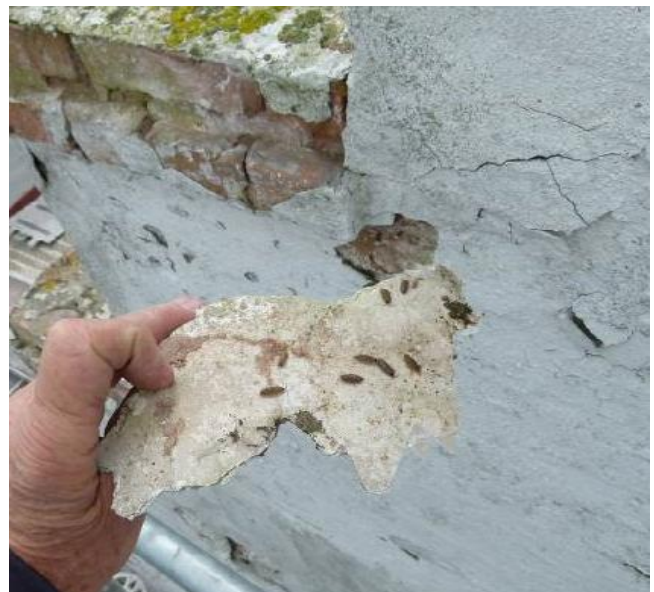
*På kamtakterne var der et tykt ubestemmeligt
lag, som var bøjeligt, men nogle steder med en
god vedhæftning, der trak den oprindelige
rødlige mørtel af.*

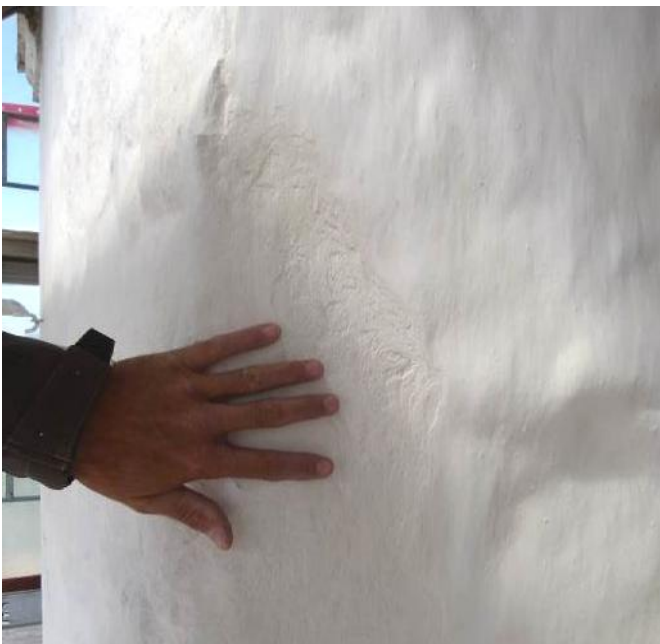
Eksempel på nænsom afrensning med skraber, der udjævner overgangen fra de urørte yderste kalklag, t.h. og til underliggende fastsiddende kalklag.

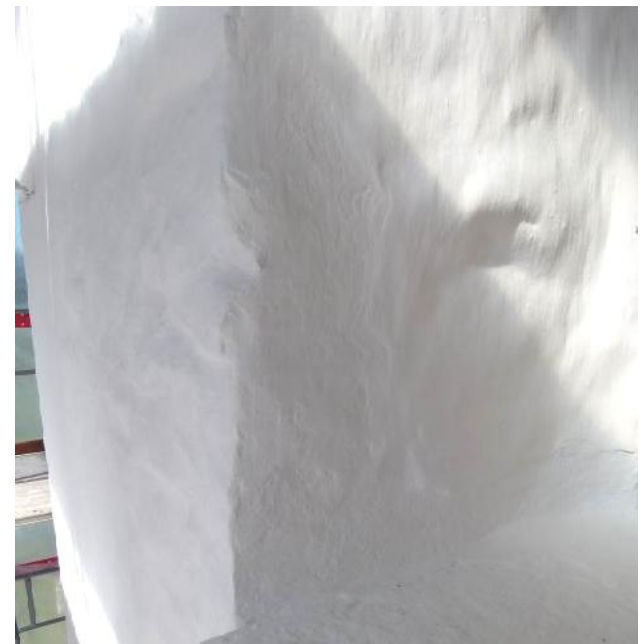
Det samme sted efter behandling med en finkortet sandkalk, der udjævner/slører de skarpere overgange – og 5-6 gange kalk.

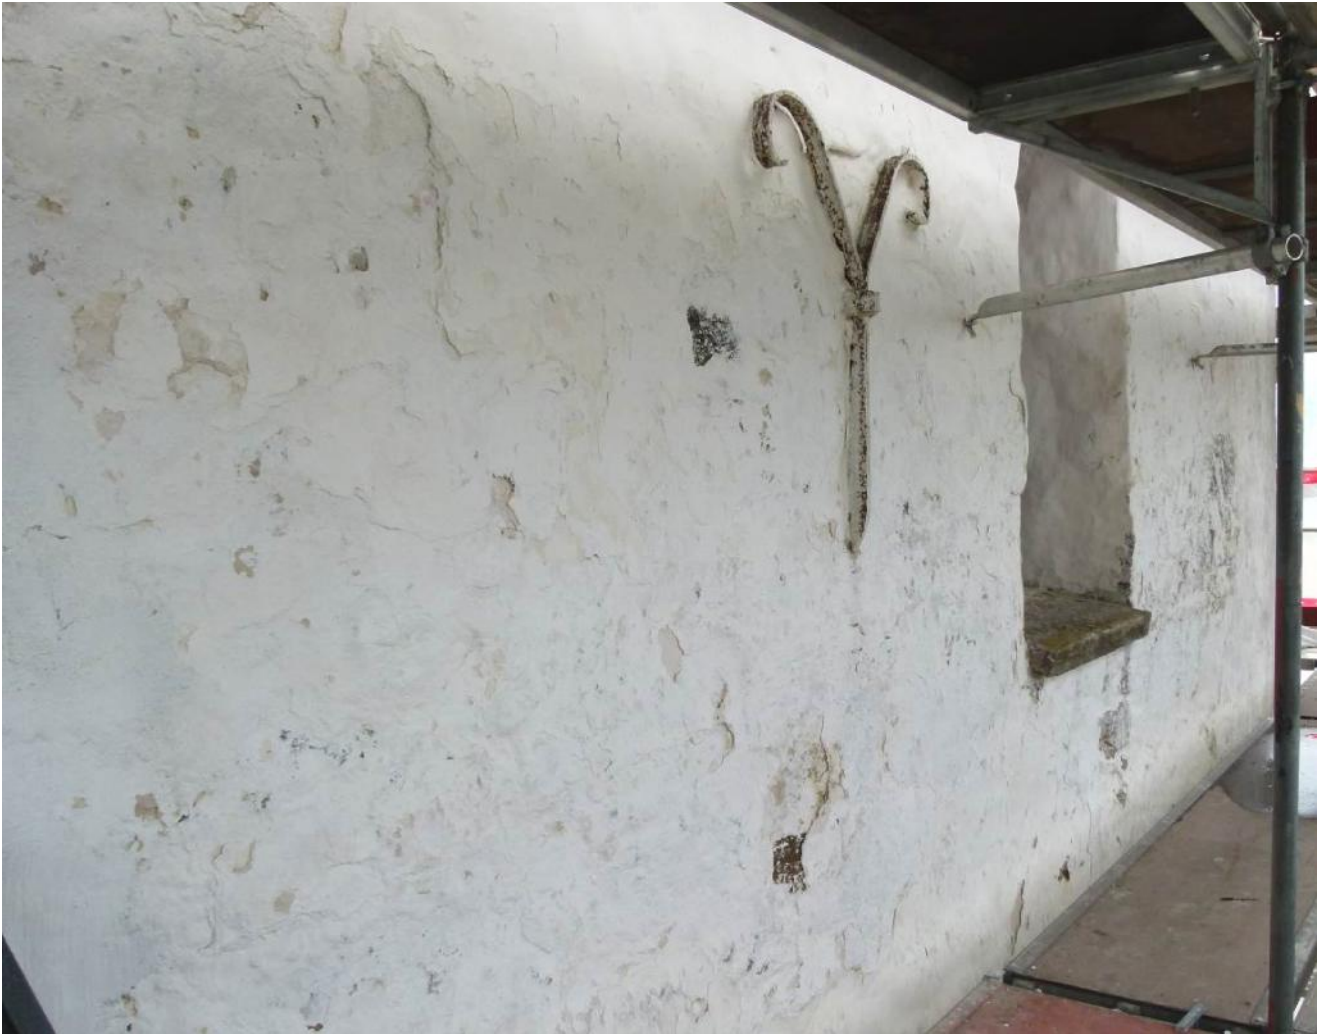
Nordsiden af tårnet – inden afrensning, men meget forvitret.

Det store muranker har en skrå forbindelse til et muranker i østgavlen. Der er et tilsvarende på sydsiden.

Disse ankre må være indmurede samtidig med opførelsen. Betagende smedearbejder, godt 400 år gamle, og kun let rustne. Det gamle kulstofholdige smedejern er lagt mere holdbart en nyere jern. De blev børstet rene og igen kalkede.

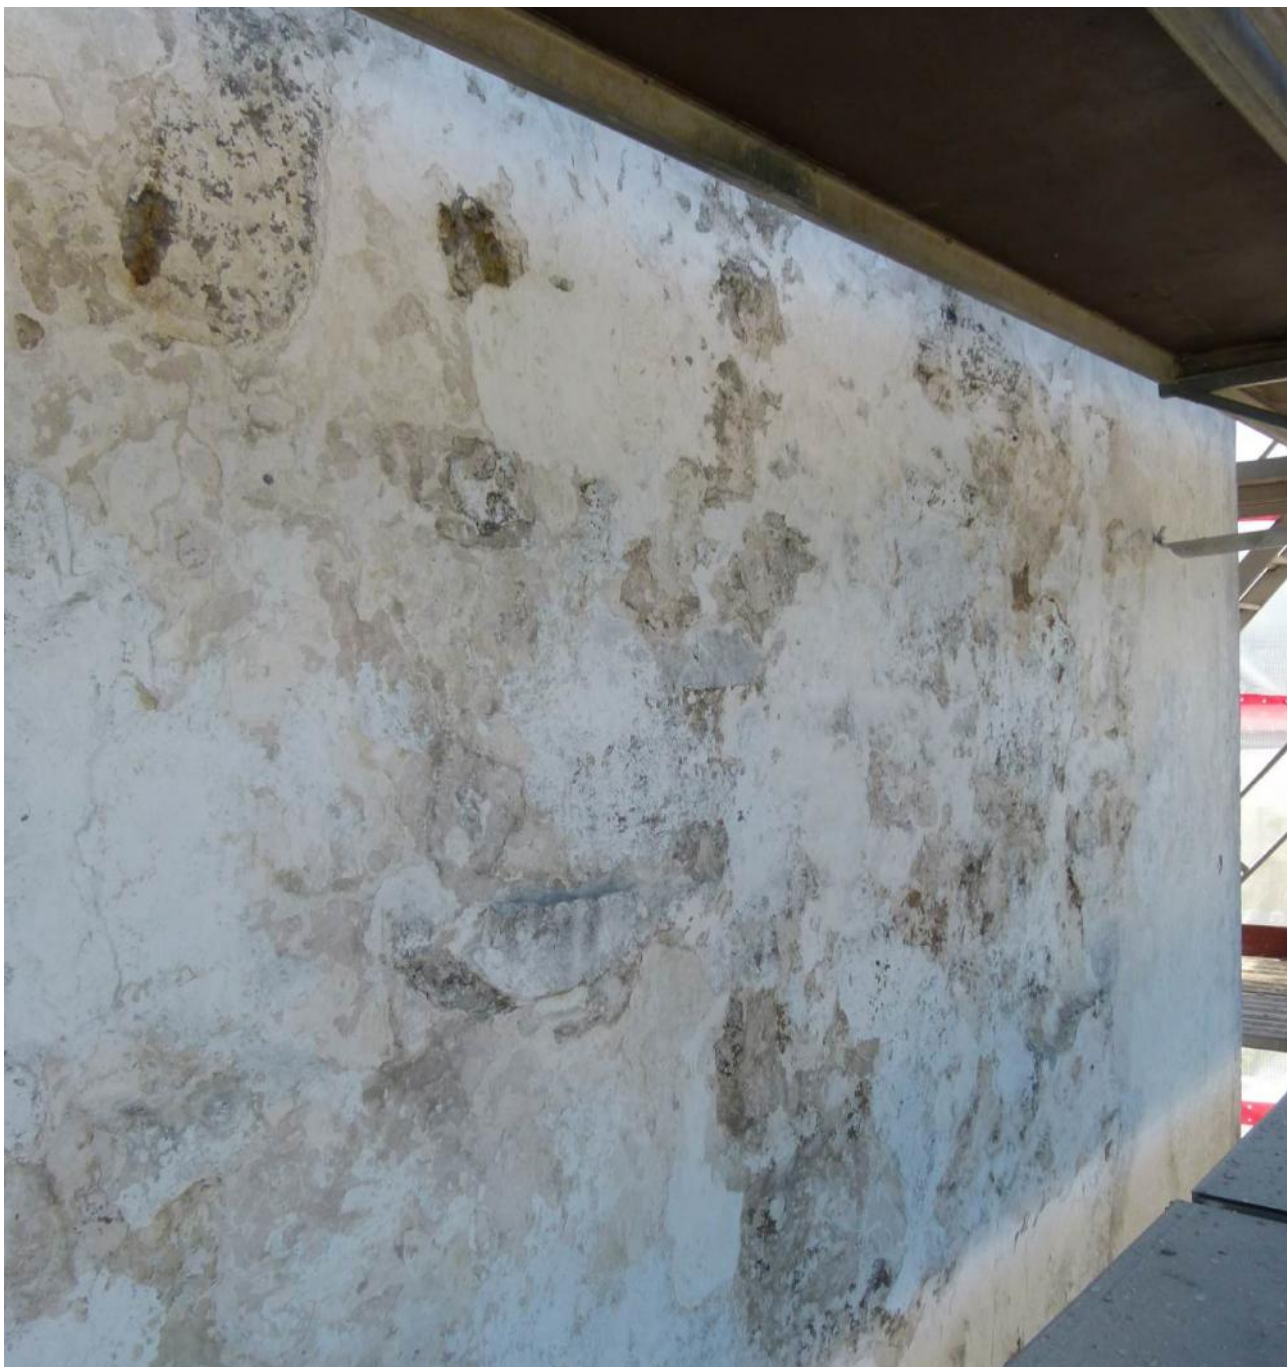
Nordsiden – efter første afskrabning med spartel og skraber. Mange, mange års kalklag og lapninger. Flere steder et tværsnit g gennem flere hundrede år.

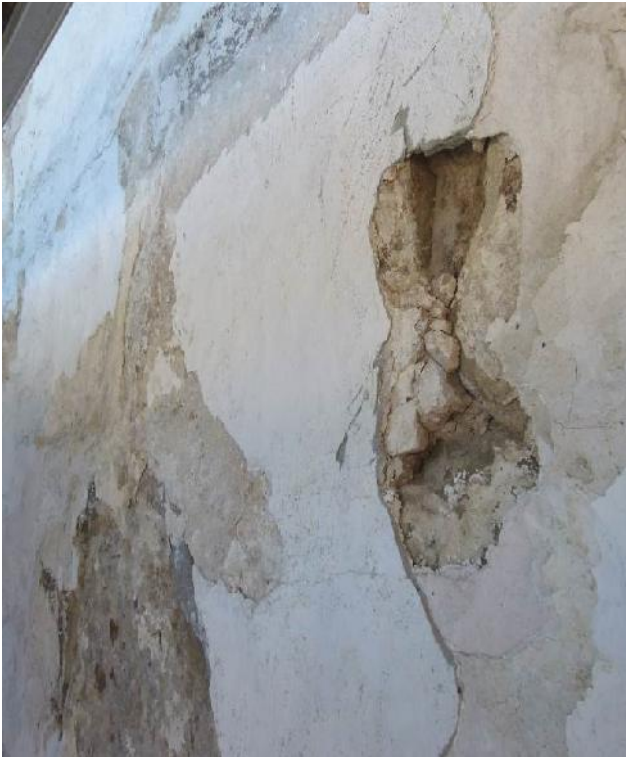
Nordsiden. Flere tynde cementpudslag udenpå, der ofte hæfter godt på underlaget.

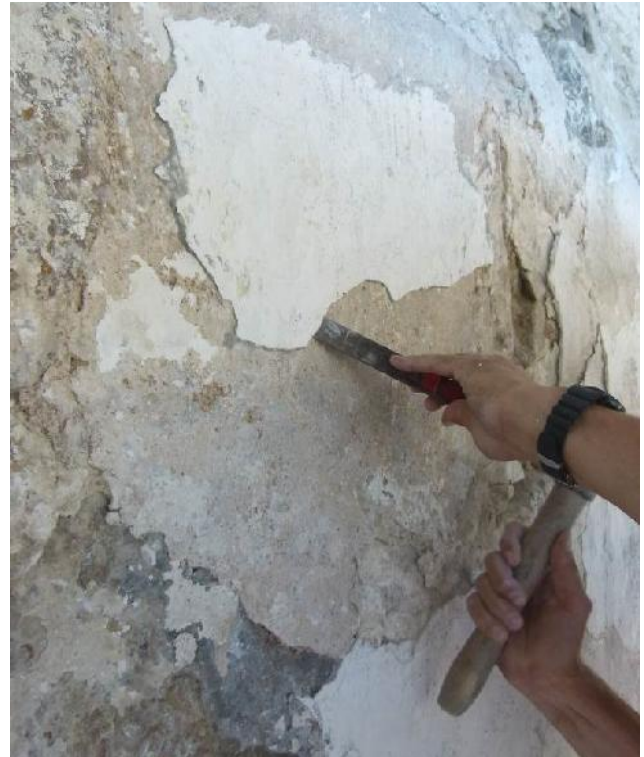
Med forsigtighed ”skrælles” det tynde lag cement af.

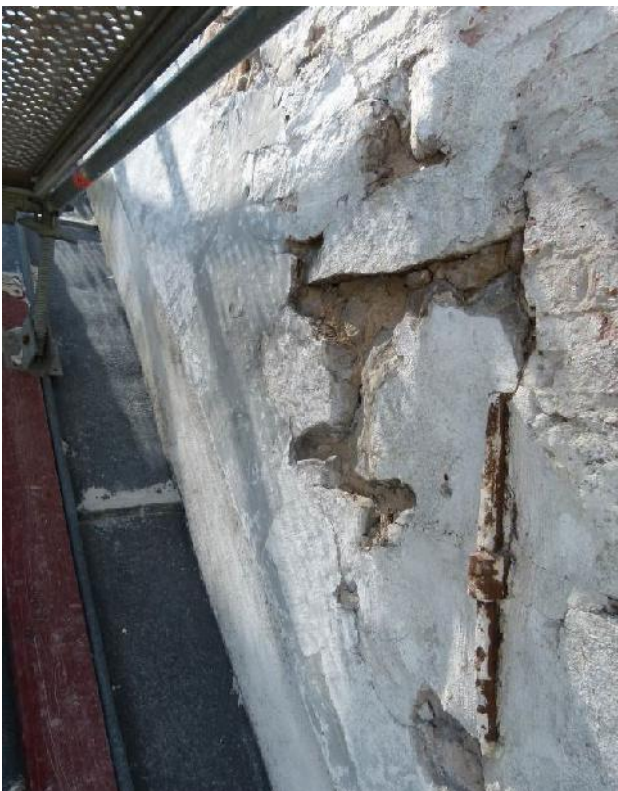
Østgavlen. Store tykke lag af cementmørtel. Murankeret, der hører til den gamle del af tårnet, har forbindelse til nordsiden store muranker.

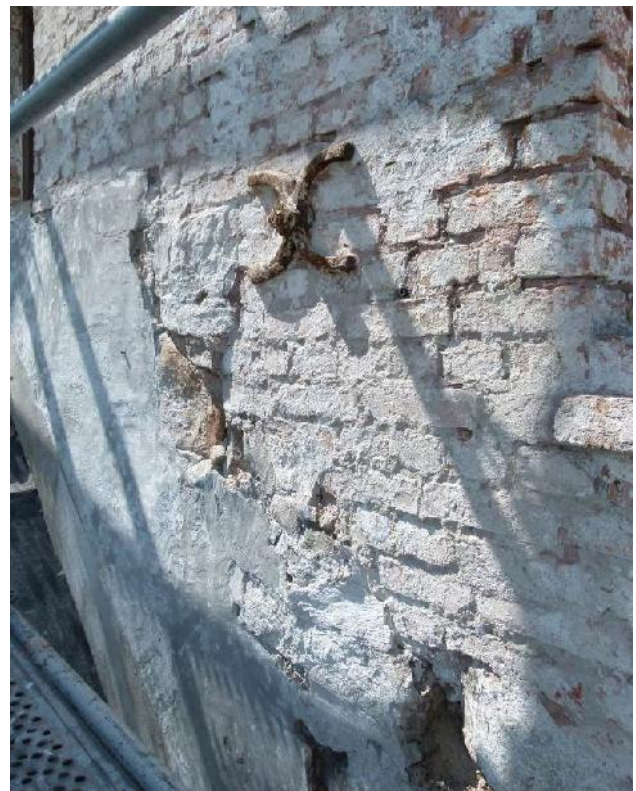
Her gav man op – lod cementpartiet sidde – for meget ville blive ødelagt ved udhugning. Murankeret hører til ommuringen med mursten i 1850-erne, hvor kamtakkerne kommer til.

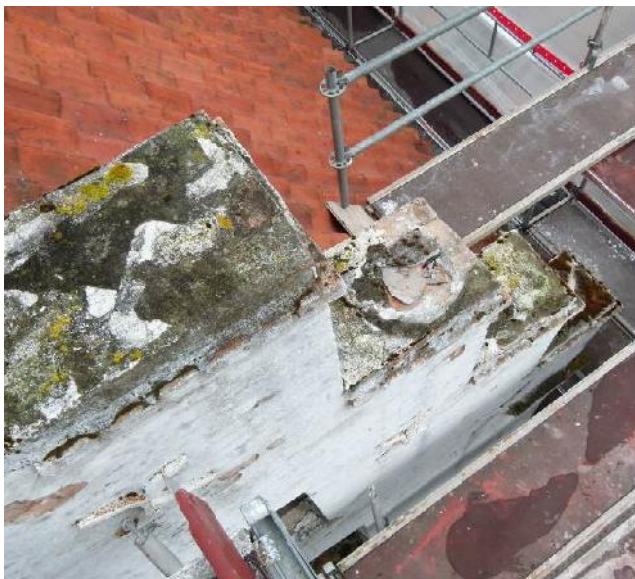
Kun få afdækninger i cement holder. Når pudsens revner trænger vans in, og der kommer frostsprængninger, ofte også i murstenene.

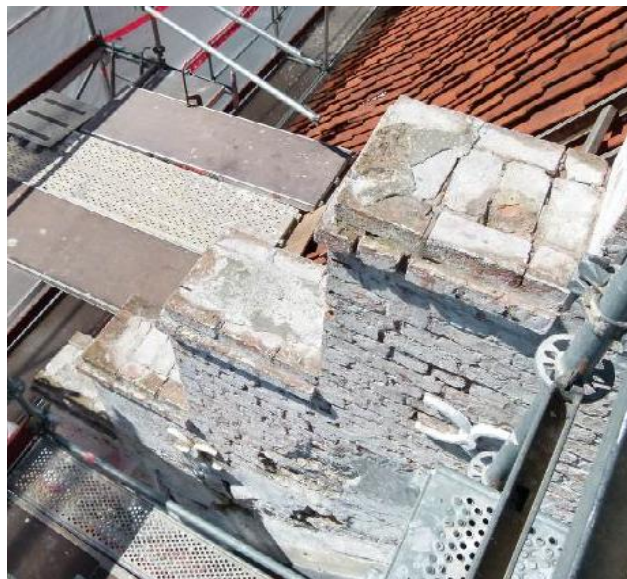
Østgavl. De øverste skifter er delvis afrensede. Noget godt blive siddende for ikke at ødelægge mere.

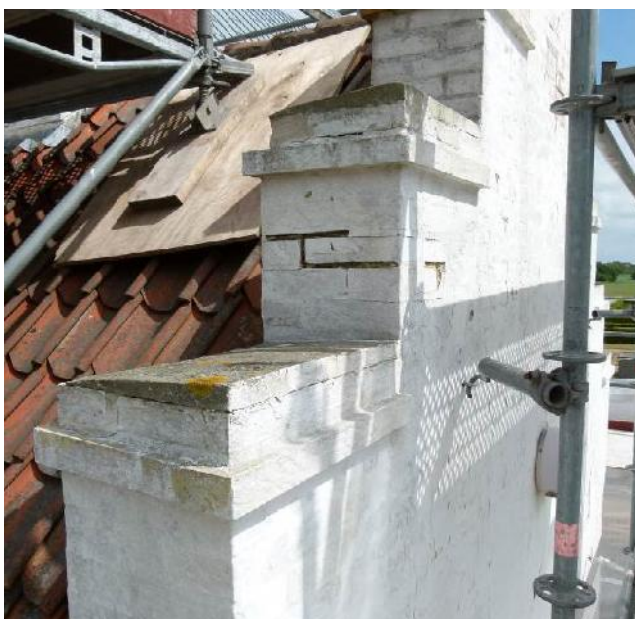
Våbenhusets tykke cementpudsafdækninger vor i god stand – en enkelt revnet og løsnet

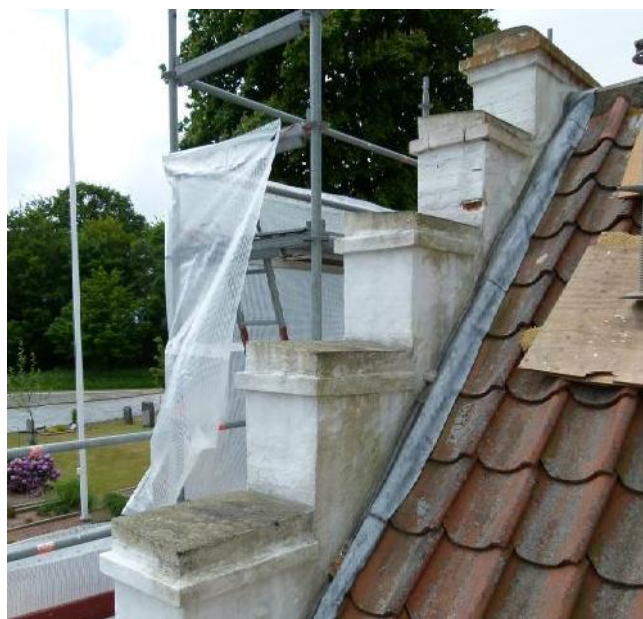
De intakte cementafdækninger blev bevaret og revner repareret.

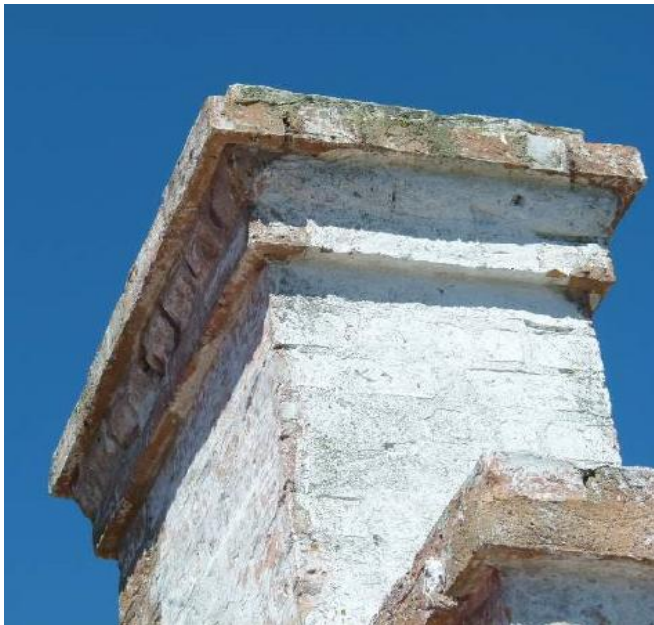
Plastmaling på bar sten – sad fast.

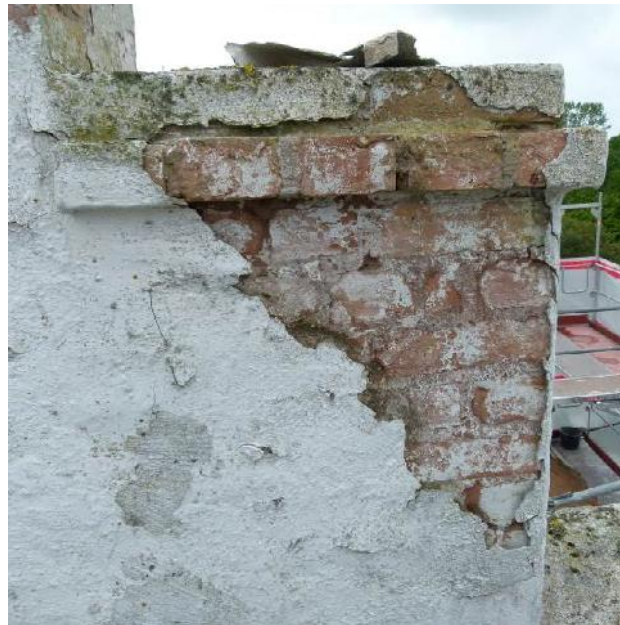
Plastikholdig ”strygepuds”- løsnede nemt.

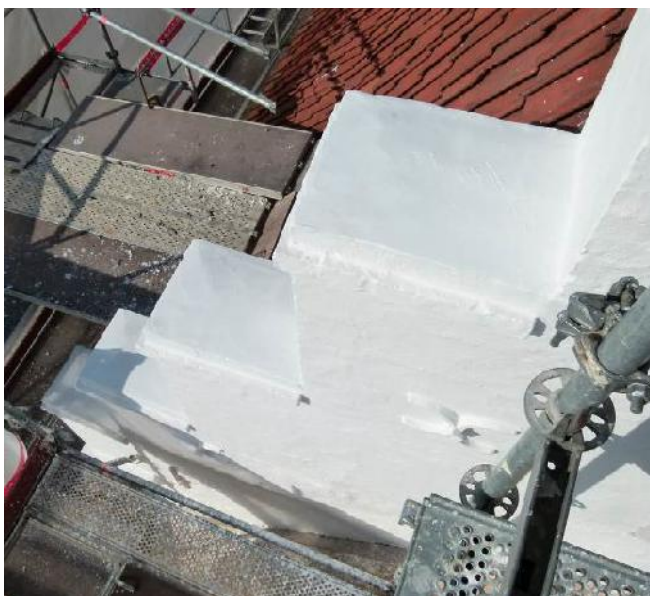
De færdigt afdækkede og kalkede kamtakker. Der er lidt ”ryg” på afdækningen, så vandet løber af.

Kamtakkeren blev grundigt repareret, fuget og filtset, og afdækket med en hydraulisk specialmørtel. Den nylagte hydrauliske mørtel blev holdt fugtig nogle dage med plastfolieafdækning, for at opnå rigtig afhærdning.

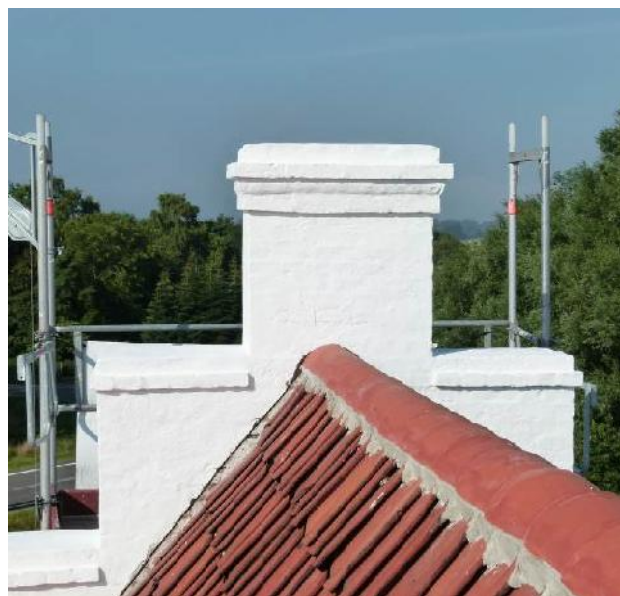
Kamtakkerens ”indersider” fik 2- 3 gang kalk mere – op til 8 gange i alt.

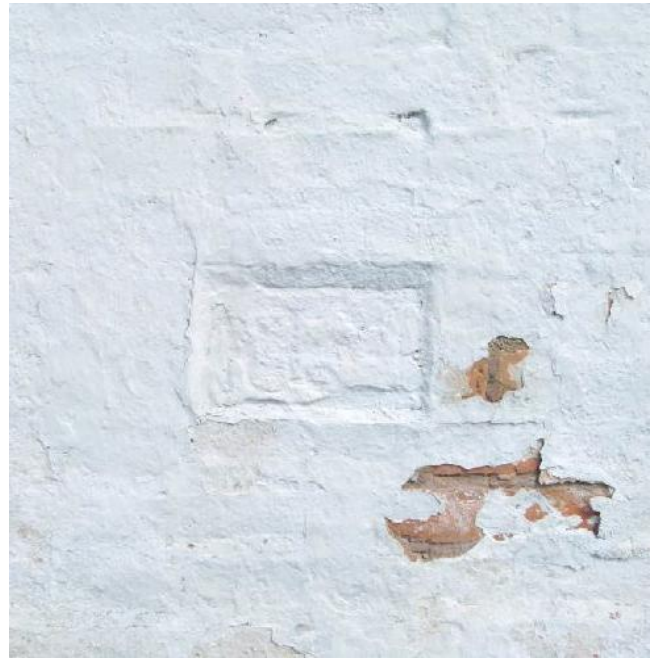
Dækket af kalk og plastmaling.

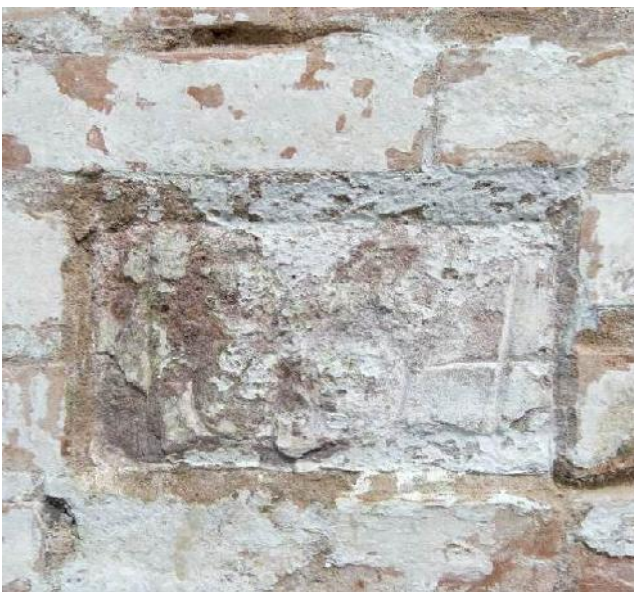
Afrenset – forsigtigt – det er en nexøsandsten, let forvitret, men årstallet 1846 anes.

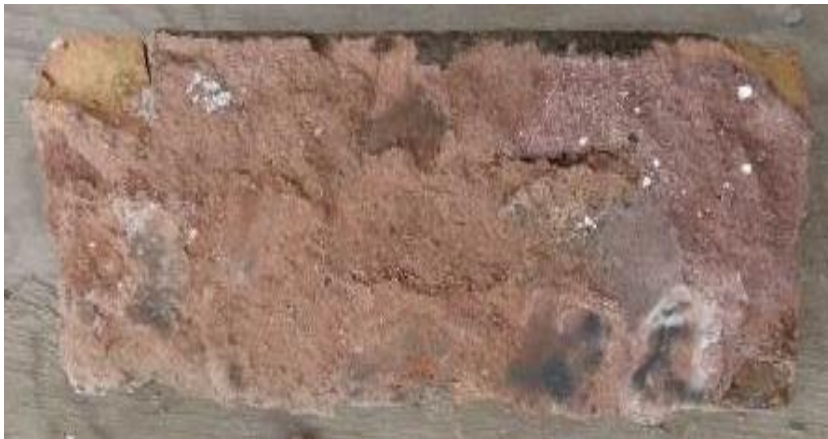
Mursten med mørtel fra 1859. Fra sålbænk i vestgavl.

Brændt kalksten med alunskifer, der giver den rødlige kulør. Den mørkere røde kan være en reparation, men også to forskellige "leveringer".

Den mørkere er næsten hård som en almindelig cementmørtel.

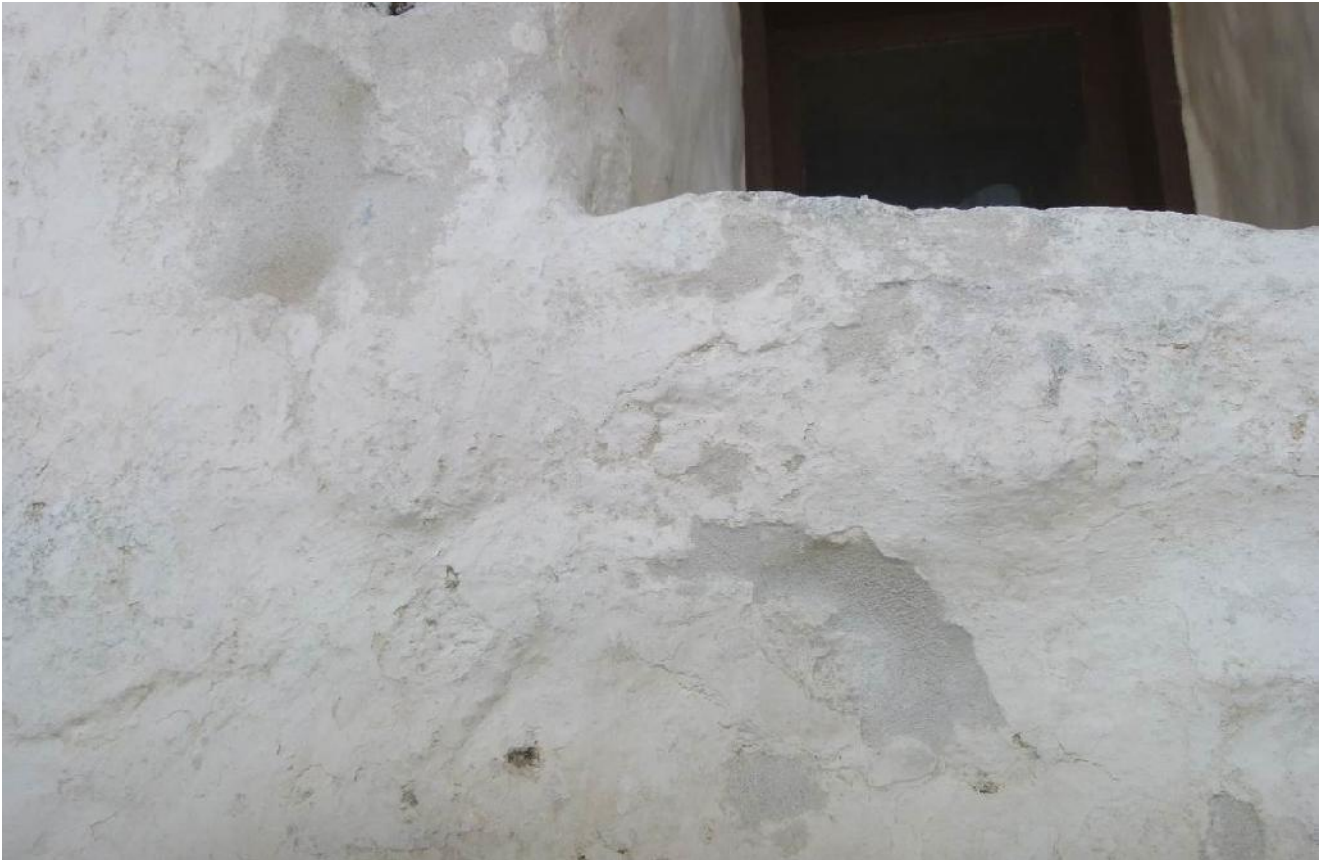
Repareret murværk – sydside med ujævn overflade. De grå flader er kulekalkmørtel.

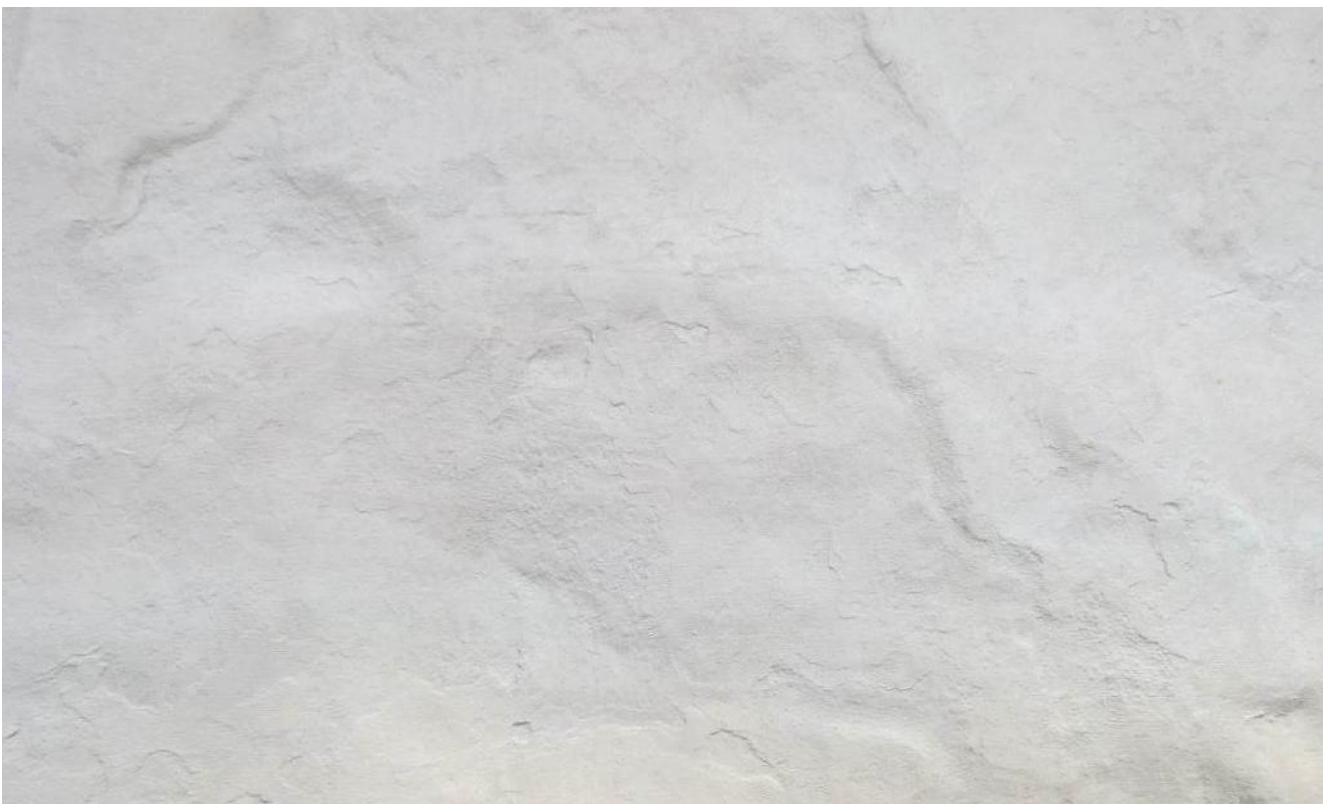
Repareret og filtset, kalket en gang.

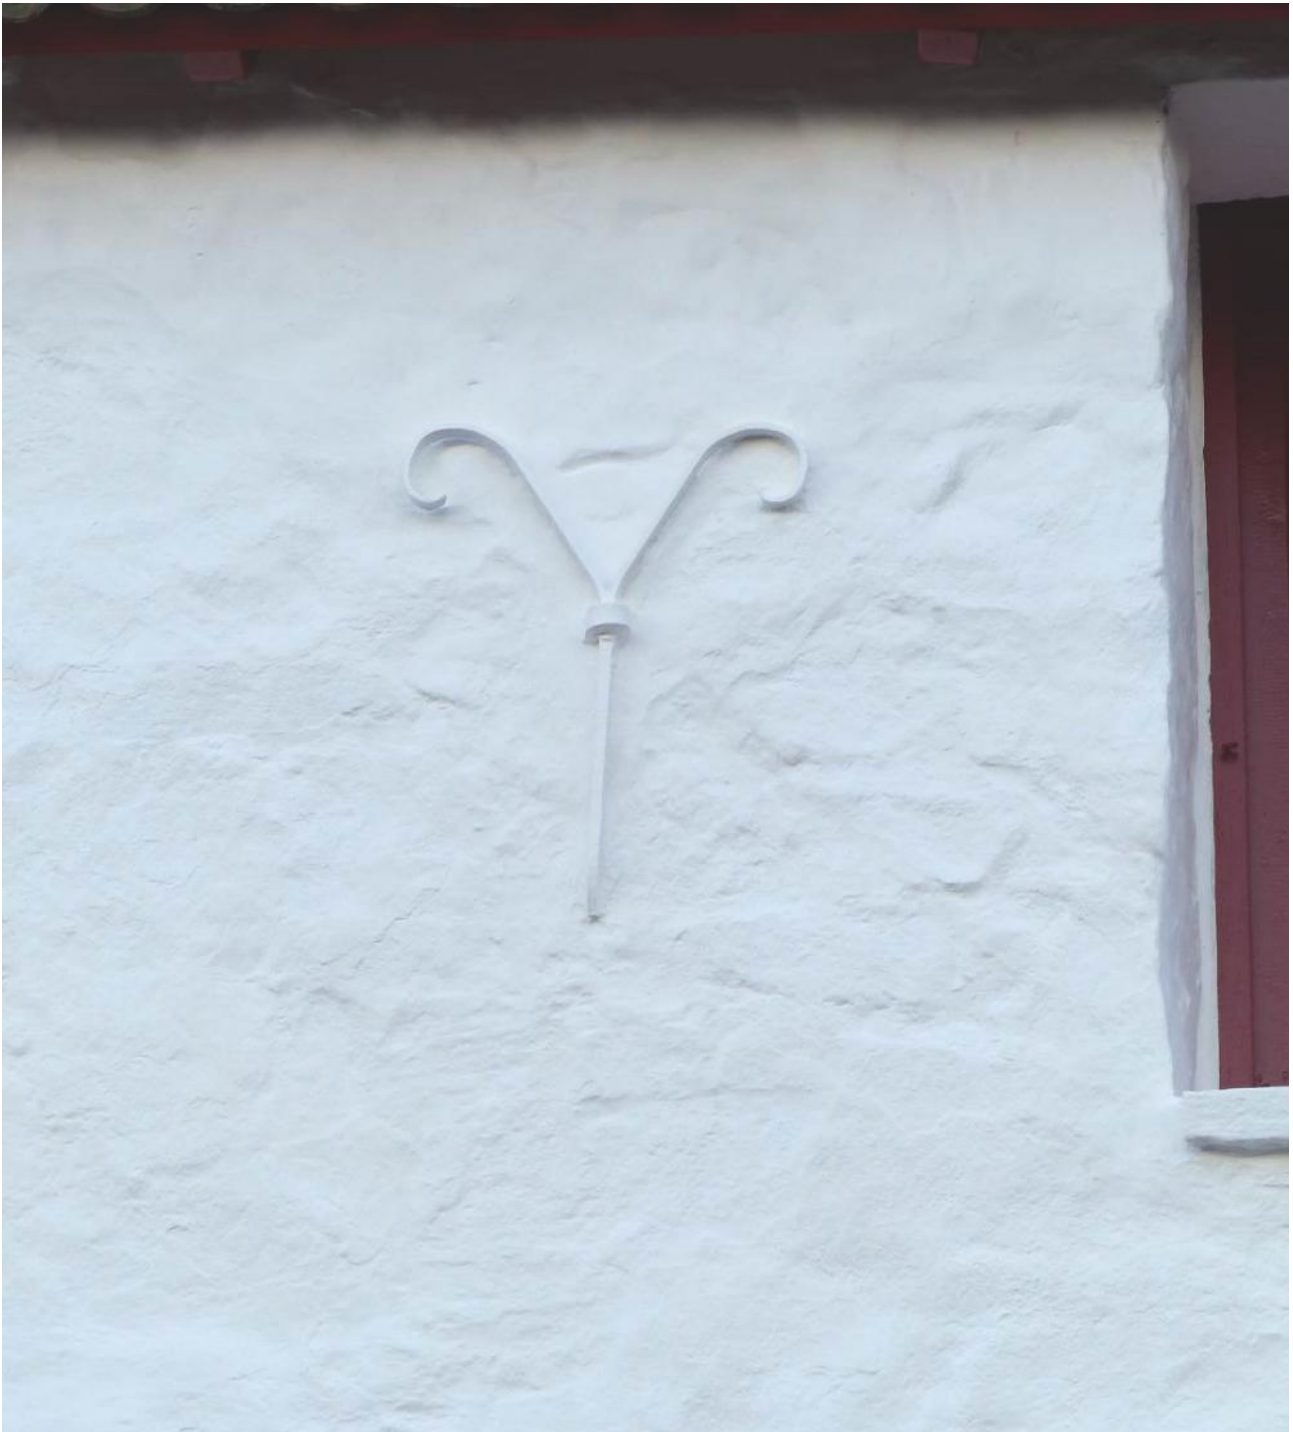
Nordsiden – færdig kalket. Øverst, beskyttet af tagudhænget sidder den gamle kalkning bevaret med sin bløde jævne og smukke overflade. Med årene vil hele overfladen få lidt af samme karakter.

Der bør fremover ikke kalkes med så tyk kalk som tidligere, og ved kommende kalkninger skal den løse kalk børstes af inden ny kalkning påføres.

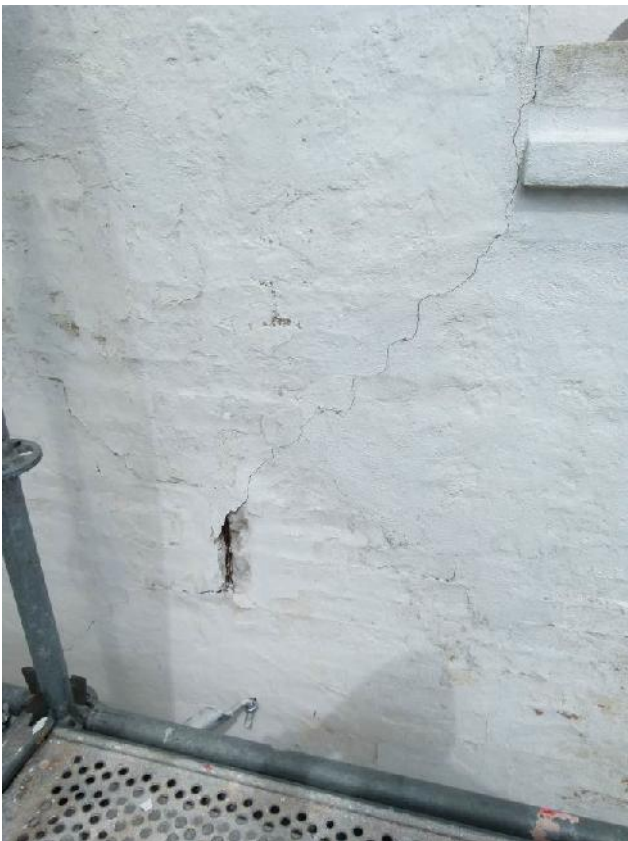
Ankrene var årsag til rustsprængende revner i gavlen, To af jernene kunne fjernes, de andre blev rensset, rustbehandlet og fuget til. De er ikke synlige, men ligger tæt på overfladen.

Fra jernankrene "stråler" revner ud i murværket, som følge af rust-udvidelser.

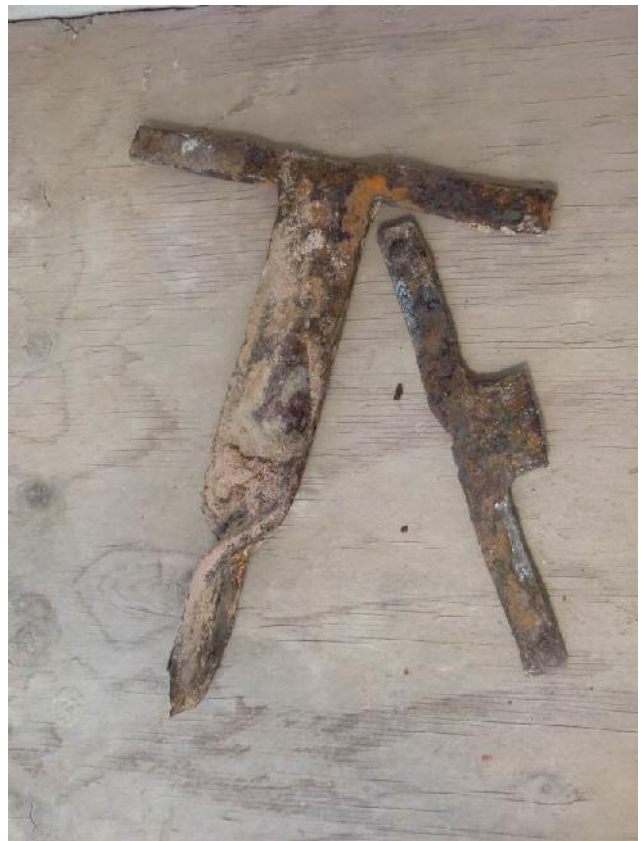
De udtagne ankere. To andre kunne ikke udtages, uden større udhugninger – de blev siddende.

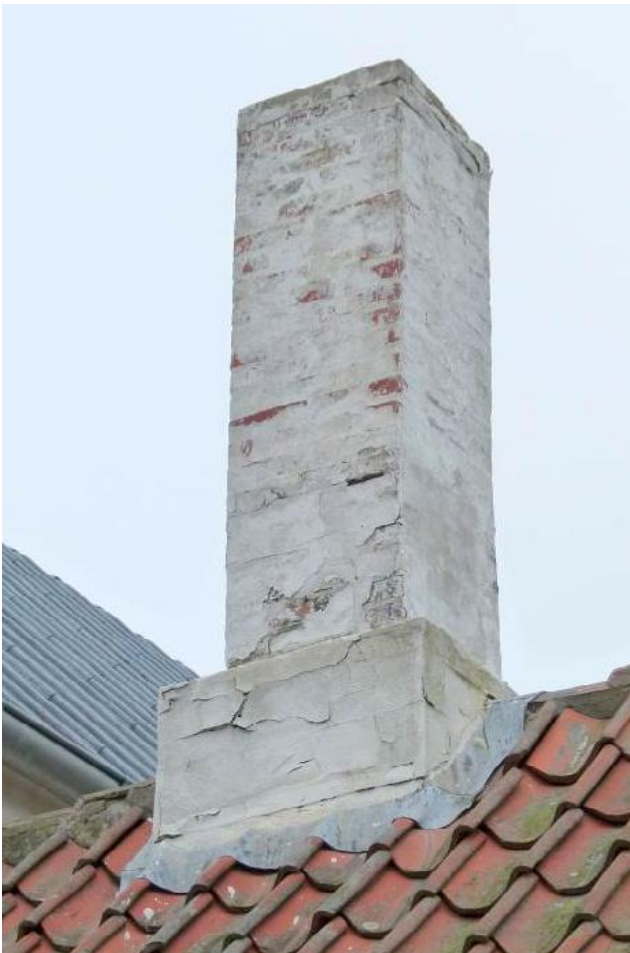
Skorstenen var meget medtaget, bla. med en plastholdig overfladebehandling og defekte fuger. Betonafdækningen var knækket, og zink/blyinddækningen til taget var defekt.

Før istandsættelse.

Efter afrensning blev betonafdækningen udskiftet, nu med en lille udkragning, fugerne udbedret, og inddækning til taget blev fjernet, idet den viste sig at den kunne erstattes af en muret løsning, der er mere passende, æstetisk og byggeteknisk.

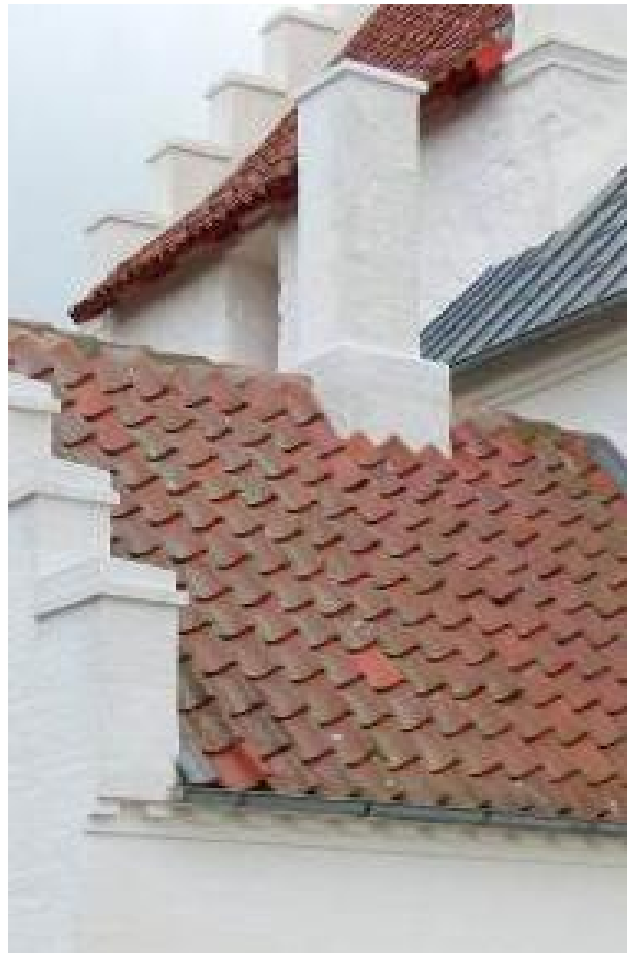
Det færdige resultat.

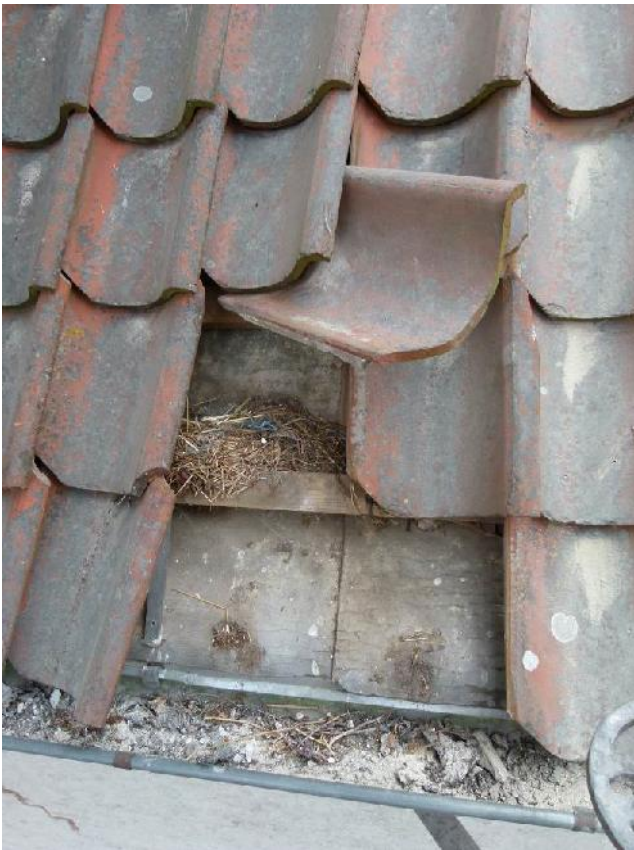
Undertaget mangler fodblik, og asfaltbaneren år ikke helt ned i tagrenden. Der er samlet meget skidt og nogle steder er der fuglereder.

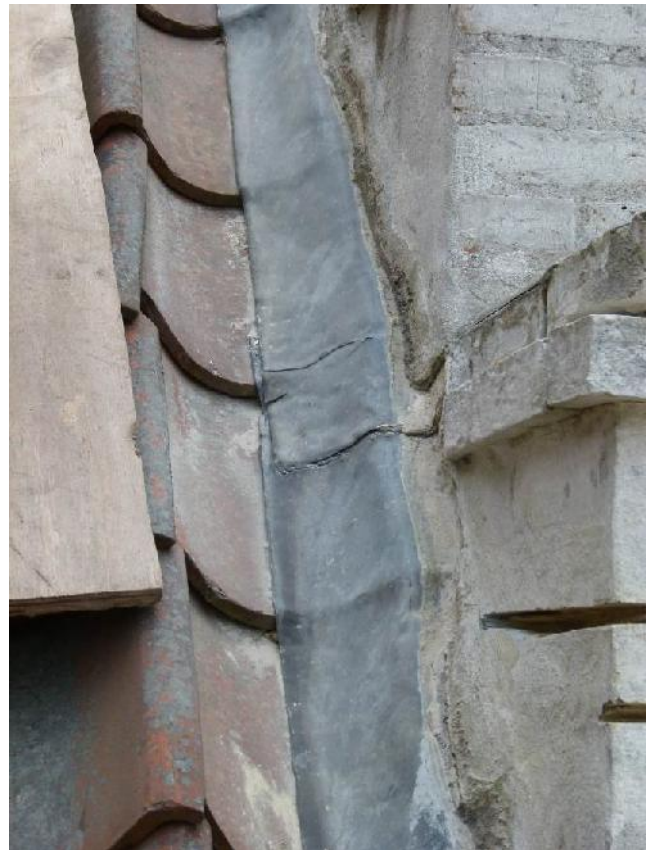
Revnet blyvinge og defekt lodning. Fugningen i den fræsede rille er repareret med fugemasse – burde være mørtel.

Tagstenene blev rettet til, rygningen repareret og blyinddækningerne udskiftet.

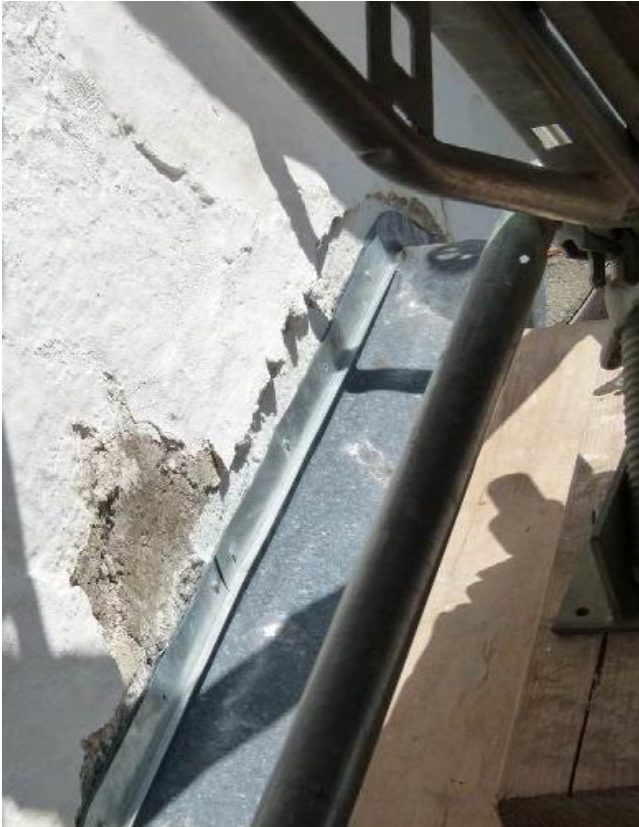
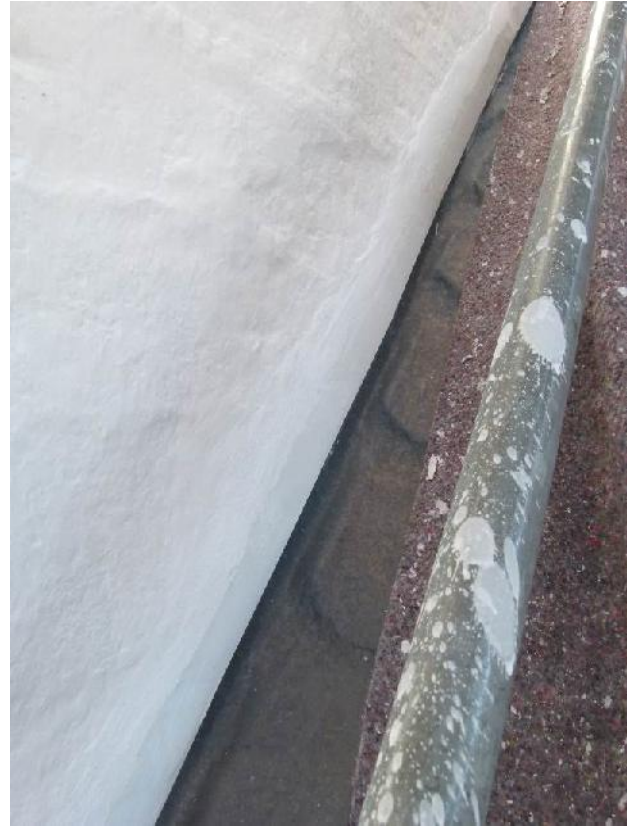
De nye blyvinger ind mod skibet var skruet fast med en zinkkant, som var dækket af en mørtel. Dette blev gentaget, og som mørtel blev brugt en speciel hydraulisk mørtel "Lithomex", som ikke revner, og er mere modstandsdygtig mod fugtoptagelse.
