SKT. PEDERS KIRKE

UDVENDIG ISTANDSÆTTELSE Etape 1. Afsluttende rapport

NIELS-HOLGER LARSEN
DECEMBER 2015

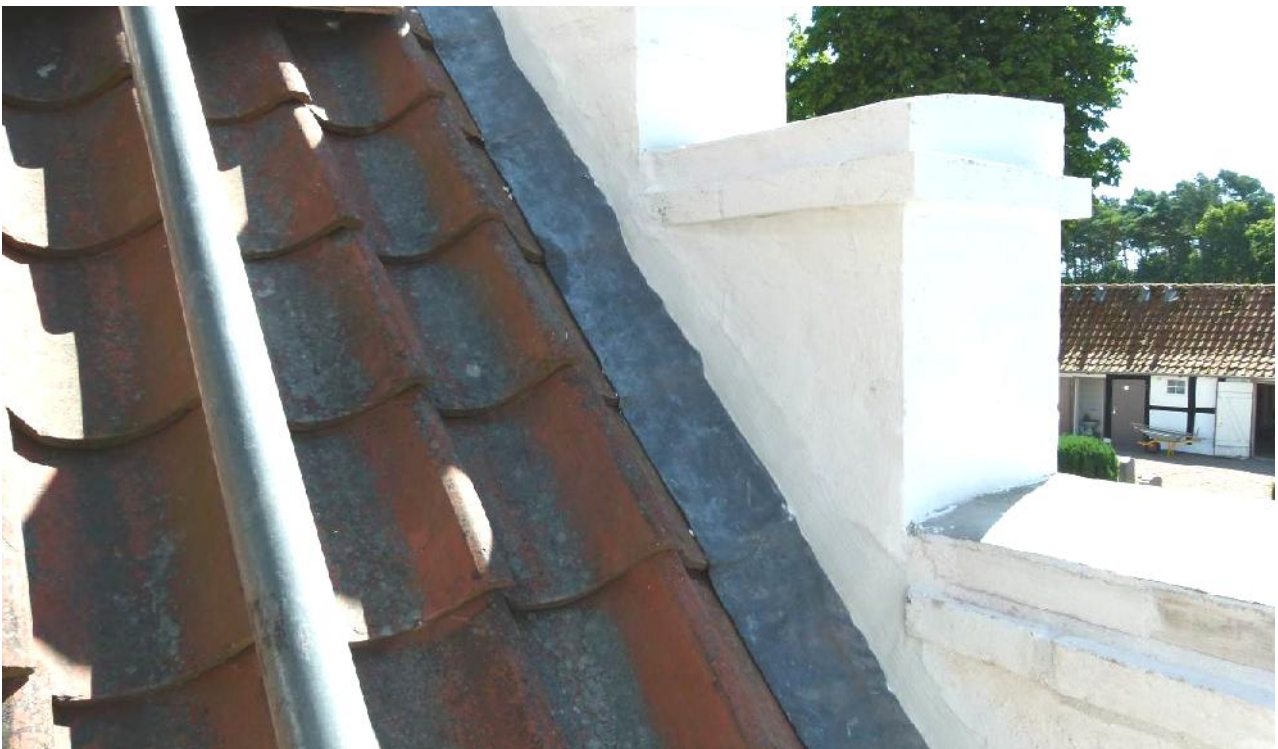
Mod gavlens bagside er den nye blyvinge lagt i en udfræset fuge med ombuk – og efterfølgende fuget til med mørtel NHL 3,5.

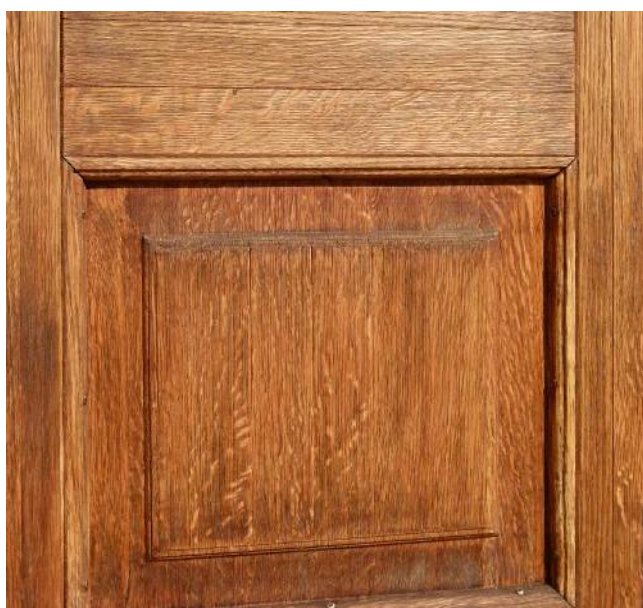
Den nyere dør er udført i stavlimet egetræ.

Den var meget udtørret og revnet.

Den blev slebet og behandlet med et specielt linolieprodukt med hældende olie og harpiks, der gør det med modstandsdygtigt.

Den bør jævnlgt – evt. en gang om året – behandles med et tilsvarende linolie produkt – ikke lak.

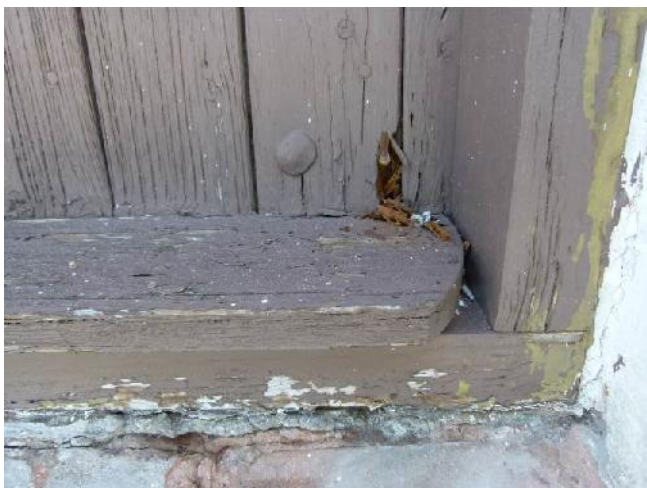
Rådgreb, der medførte udskiftning.

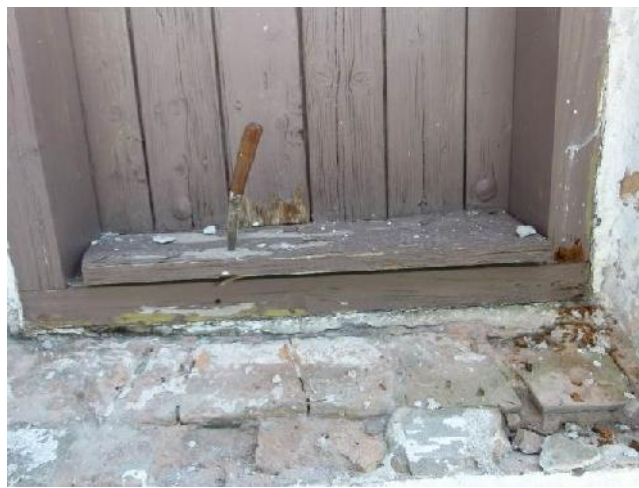
Flere vandbrædder blev udskiftet

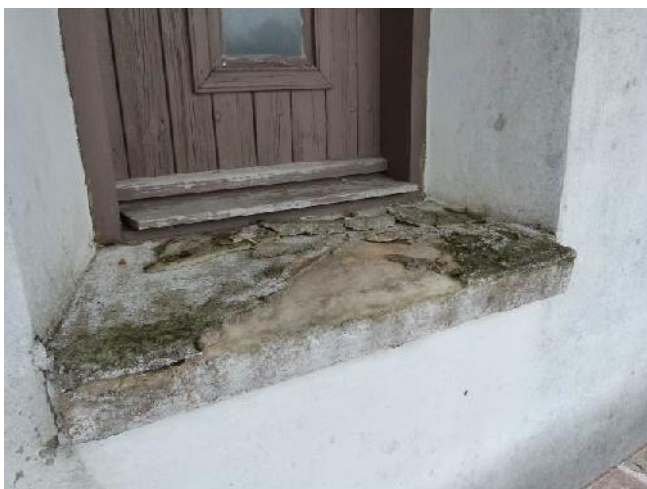
Løst cementreparation på en sandstenssølbænk blev afrenset.

De murede sålbænke var revnede og løse – de blev ommuret og repareret. En af de store sandstenssølbænke mod vest var tidligere repareret med et lag cementmørtel. Det blev afrenset og genopbygget med en hydraulisk specialmørtel Lithomex.

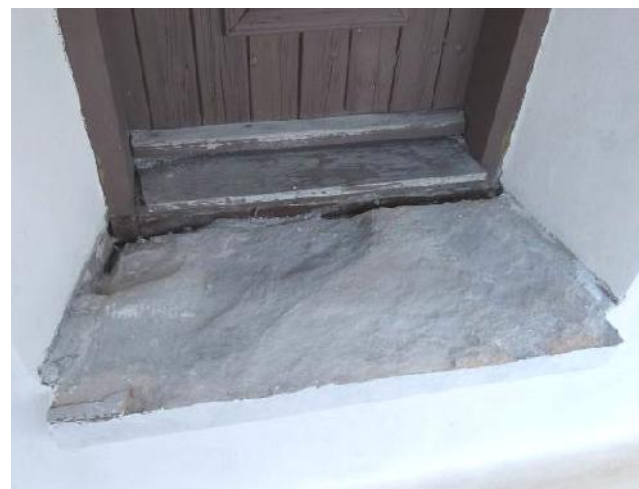
Samme sandstenssølbænk afrenset. Nederst blev karmen forebyggende imprægneret.

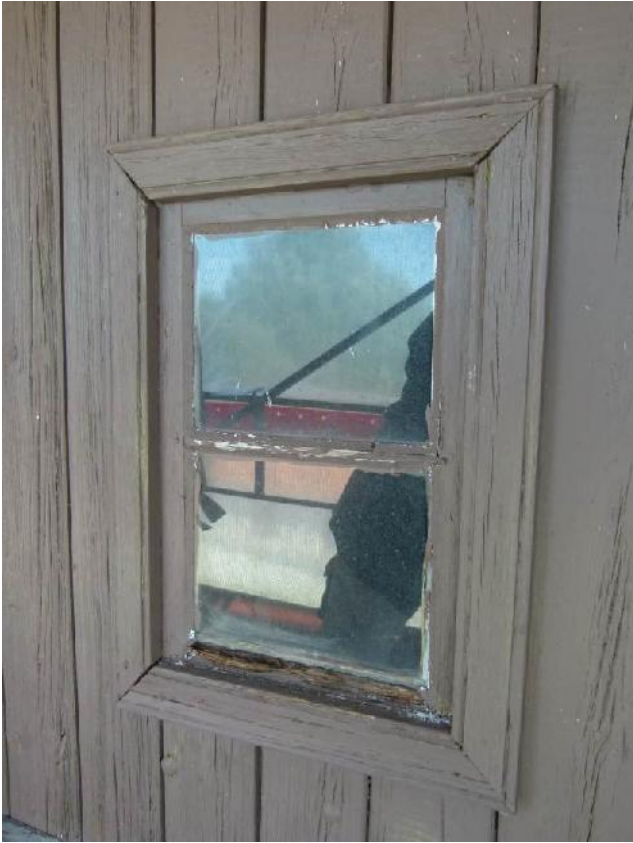
Nedbrudt vinduesramme og indfatning.

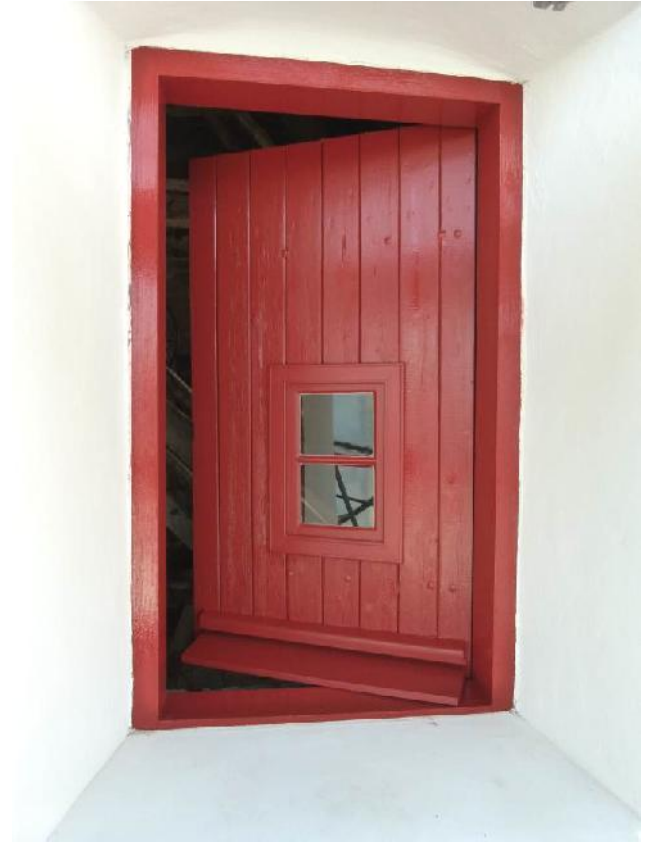
Samme - fornyet og nymalet.

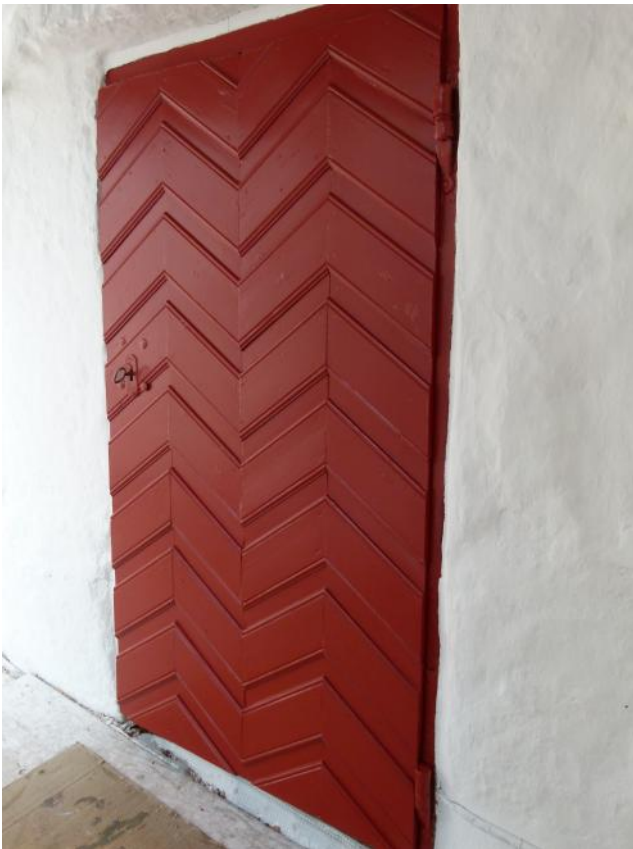
Døren til tårnet blev eftergået for løsnede søm, skrabet, kittet og malet i den nye røde kulør.

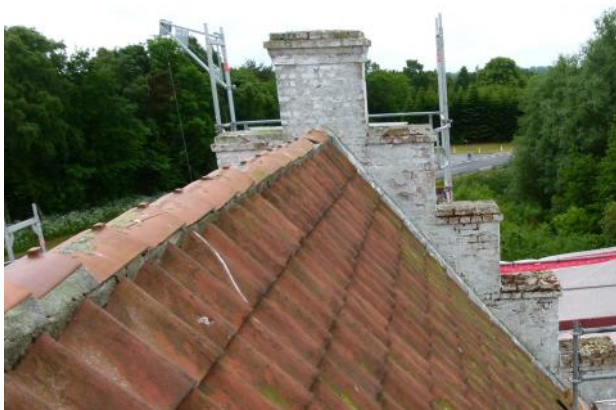
Rygningen havde løs mørtel og flere revnede sten.

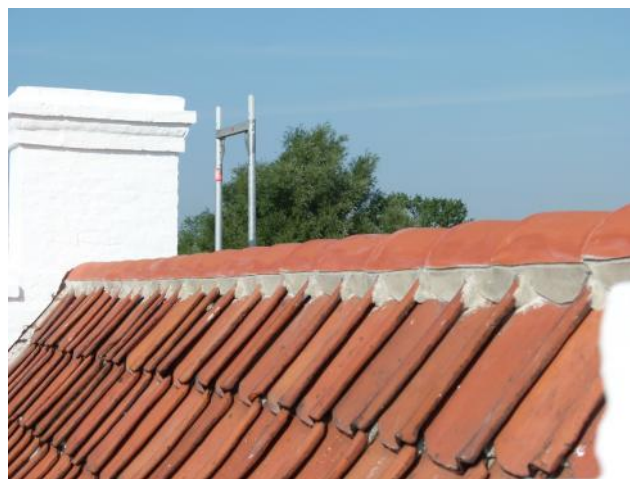
Rygningen blev omlagt med nye rygningsten i en cementmørtel.

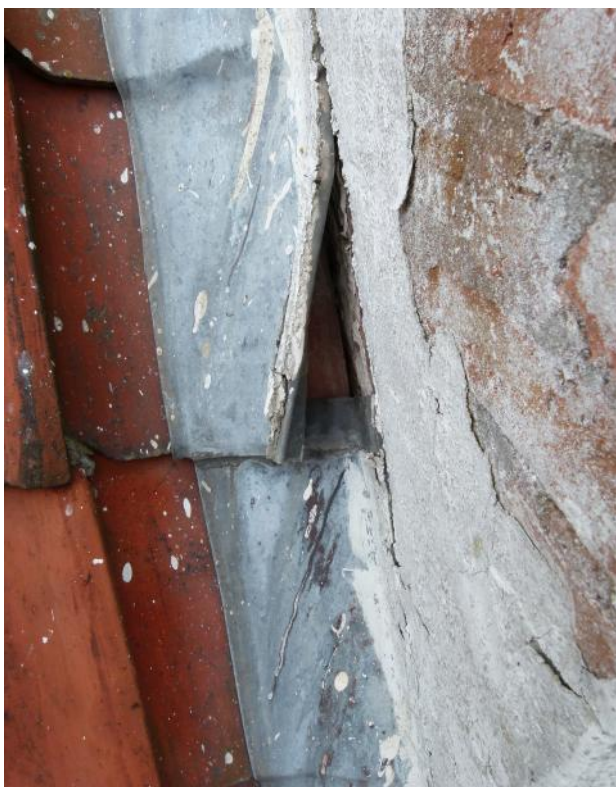
Revner og løse lodninger. Blyet var lagt i en fræset rille i murværket.

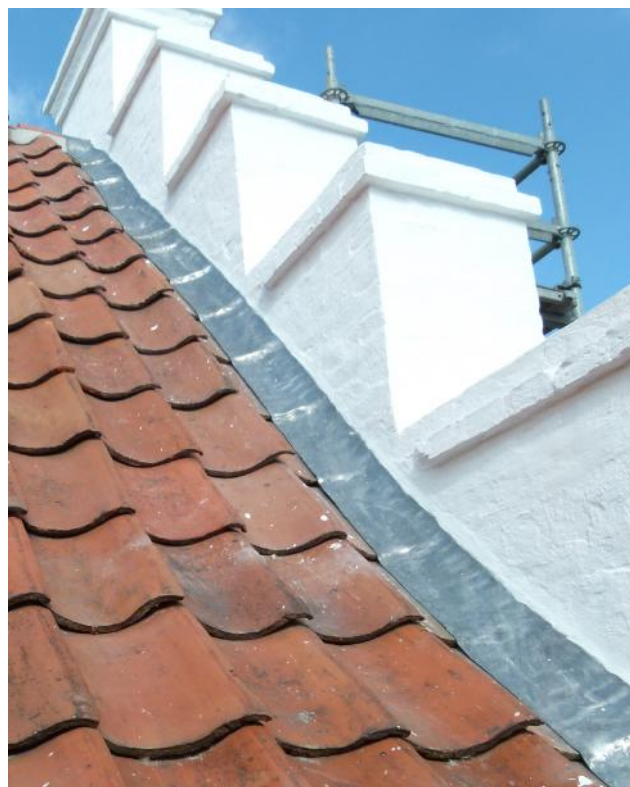
Den nye blyinddækning blev igen lagt i fræsed riller og fuget med mørtel.

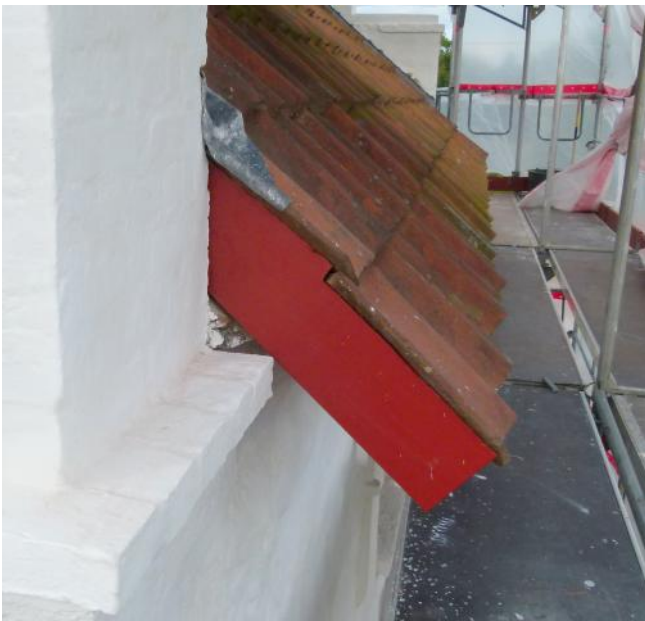
De fire små vindskeder blev udskiftet og malet røde

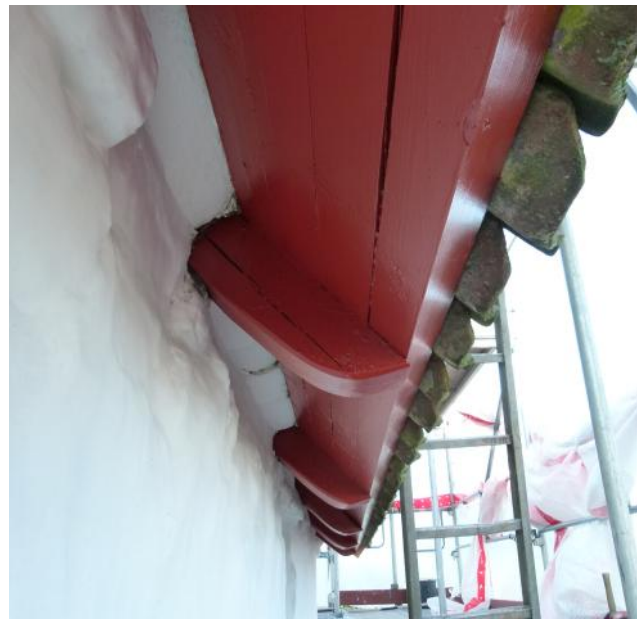
Skalke og underslagsbrædder blev skrabet og malet røde.
