CHRISTIANSØ

Fra Cempexo til Kalk

Rapport
om
Intentioner og Resultater

Rapport om facaderestaurering af tre bygninger på Christiansø 1997-1998

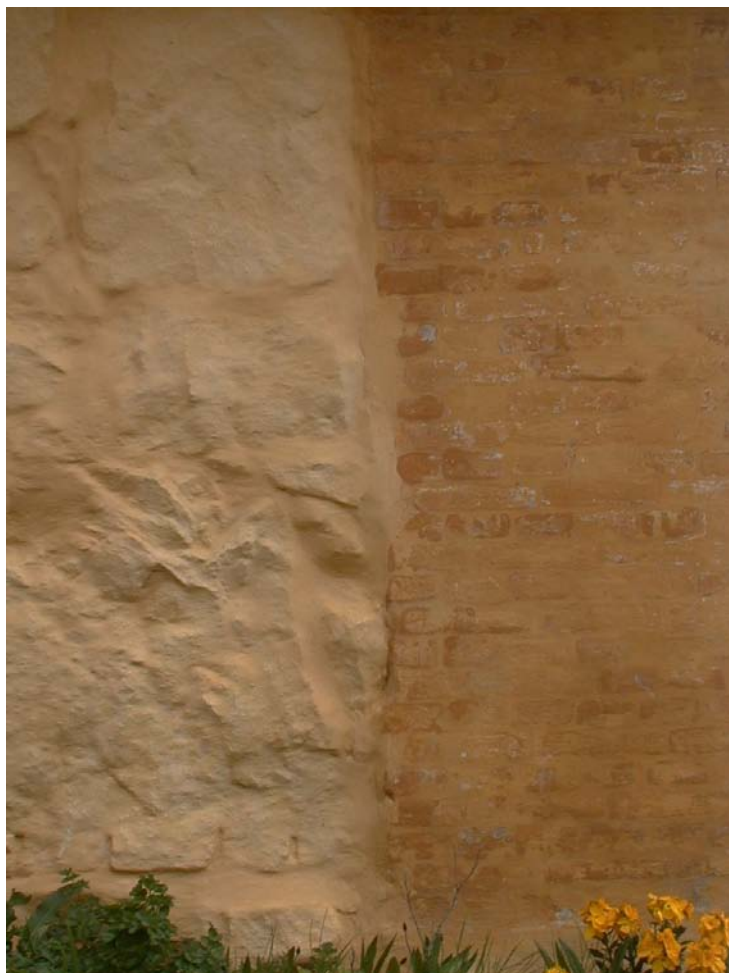
Forsidefoto: Maj 2000. Kalket murflade på Vestside på Vestre længes pakhús, Frederikssø, , kalket 1998. Bemærk at granitfladen står pæn ensartet og intakt, medens murstensfladen står lidt slidt og skjoldet, dog patineret smukt.
