RUTS KIRKE

Hasle Kommune
Bornholms Amt

Genrestaurering af kalkmalerier
samt kalkningstjeneste

SAGSNR 0977-0001
MAJ 2004

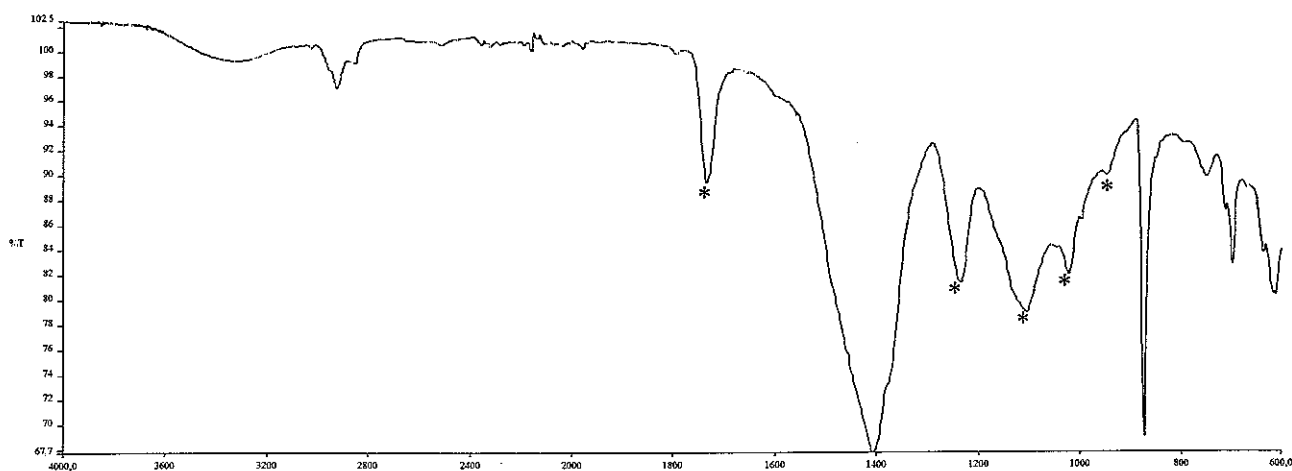
Ved opvarmning af prøvemateriale til næsten glødhede farvedes materialet delvis gråsort. Dette kunne tyde på tilstedeværelsen af organisk binder. For at bekræfte dette, testedes prøvematerialet først for protein (for at påvise evt. animalsk lim) med negativt resultat. Dernæst ekstraheredes resten af prøven med ethylacetat. Ekstraktet inddampedes, og den helt ubetydelige mængde ekstrakt analyseredes vha FT-IR spektroskopi. Spektret viste tegn på indhold af polyvinylacetat (PVA) se figur.

Figur: FT-IR spektrum af ekstrakt prøve 1 * = absorptionsbånd som kan tilskrives polyvinylacetat.

Konklusion: Prøven indeholder spor af polyvinylacetat (PVA).
