RUTS KIRKE

KALKMALERIERNE

Smukke og sjældne, - men plettede og truede.

Projekt for restaurering

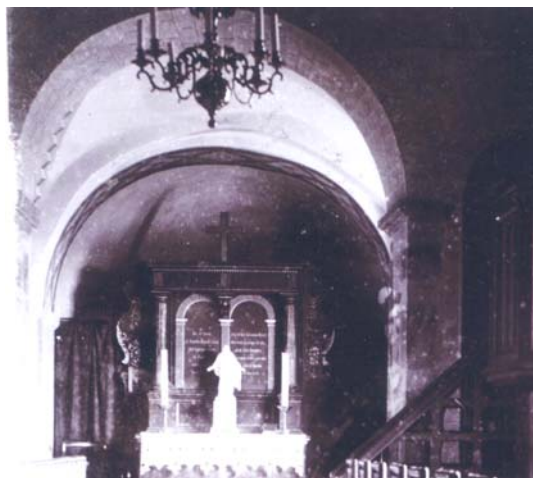
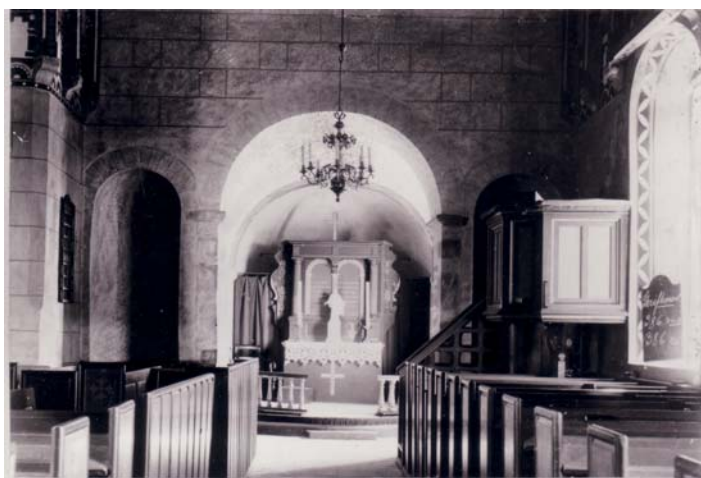
To fotos før 1907. Bemærk at korhvælvet er kalket hvidte, men at kirken i øvrigt var kalket med dekorationer i geometriske mønstre, tidstypiske fra sidste halvdel af 1800tallet. Nogle af dekorationerne findes måske endnu under de hvide lag kalk, men skal ikke trækkes frem, blot registreres. De kendes kun fra disse fotos i Bornholms Museums billedarkiv.

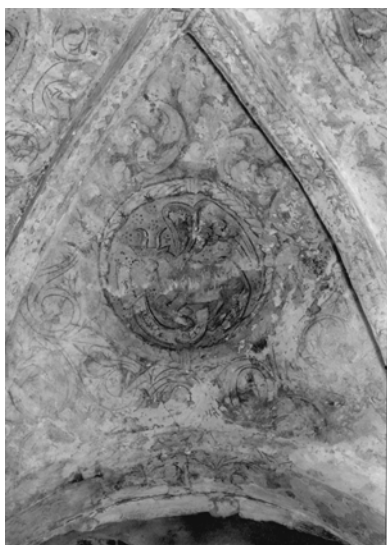
Oksen, Skt. Lukas. 1907

Ved restaureringen i 1930 blev manglende partier tilføjet i det omfang, der var en sikkerhed for det. På de ældre fotos nedenfor af motivet med oxen, symboliserende evangelisten Skt. Lukas, kan man se den oprindelige tilstand, dernæst den i 1930 restaurerede, og endelig som det ser ud i dag med afskalninger.

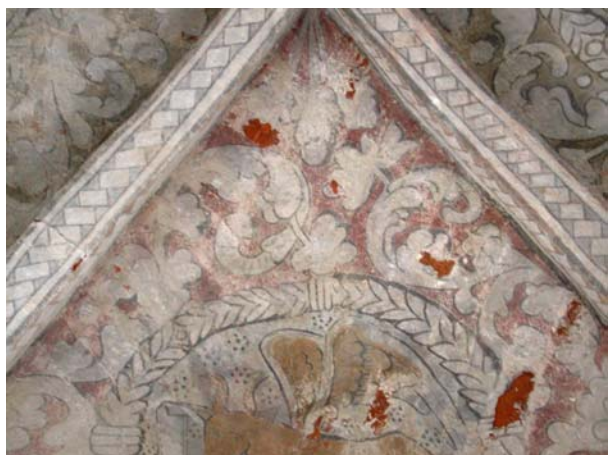
Oksen, Skt. Lukas. Afskalninger. 2002

Gennem de seneste to årtier har der i stigende grad vist sig drys og afskalninger fra kalkmalerierne, og i 1992 blev kalkmalerierne nærmere undersøgt af Nationalmuseet, som udarbejdede en rapport. Foruden skader på kalkmalerierne blev der også konstateret plastmaling flere steder i kirken, blandt andet i korbuen.

Sammenhængen med indeklima og mursalte er populært sagt, at varmen om vinteren i kirkerummet ”suger” salte frem på den indvendige overflade. Saltene i murværket kan enten skyldes tidligere fugtpåvirkninger på oversiden af hvælvet, eller at der i mursten og mørtel gennem tiden dannes salte. Saltene bevæger sig i murværket fra den kolde side mod den varme side, og på den varme indvendige side vil saltene krystallisere. Jo større varmemforskel der er, og jo længere der er varmt, des værre bliver udfældningen af salte.

Ved krystalliseringen af saltene i overfladen nedbrydes dårligt brændte mursten, de smuldrer, og krystallerne skyder kalklaget fra bunden.

Kort fortalt bliver den smuldrende bund afrenset, og saltene trækkes ud så meget det er muligt. En ny bund bygges op med kalkbaserede materialer. Kalkmalerierne vil desuden blive afrenset for snavs med en speciel svamp i en tør metode. Endelig bliver de skadede dele af malerierne retoucheret.

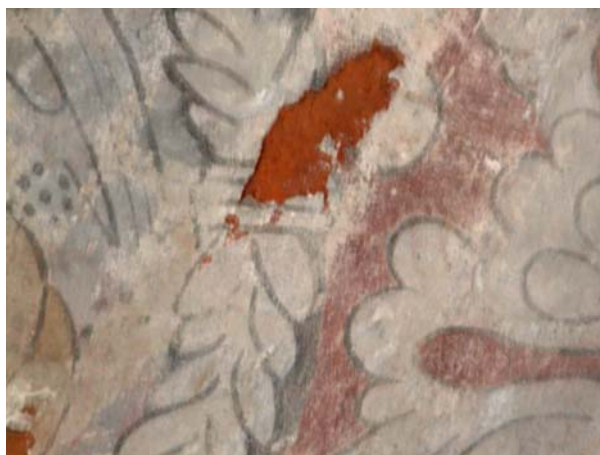
Oksen, Skt. Lukas. Afskalninger, detailudsnit. 2002.
