RUTS KIRKE

INDVENDIG VEDLIGEHOLDELSE

Ny farvesætning

NIELS-HOLGER LARSEN
OKTOBER 2014

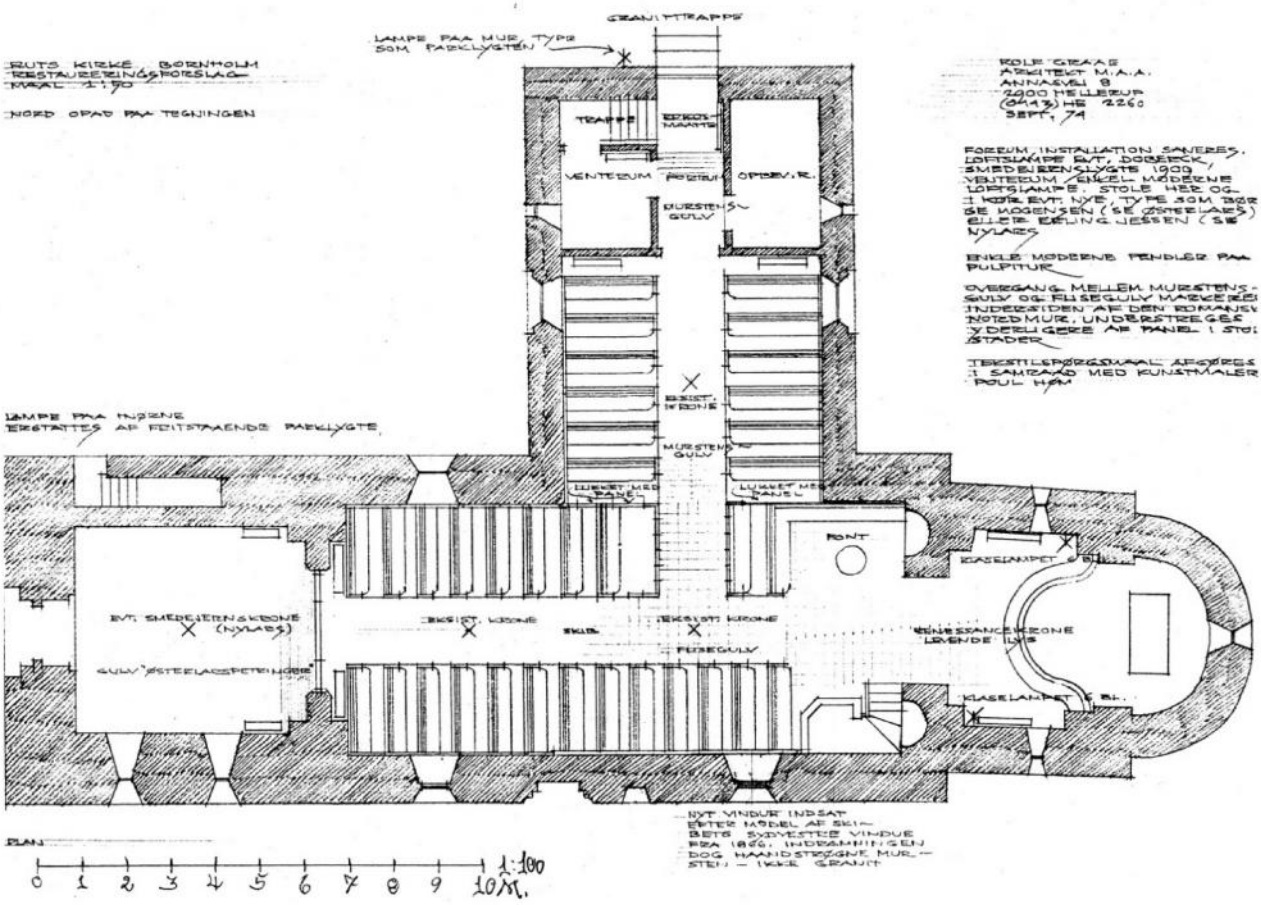
Arkitekt Rolf Graaes restaureringsforslag 1974. Dette blev realiseret, og er stort set som kirken i dag er indrettet – og med uændrede kulører.

Projektet fra begyndelsen af 1970erne var relativt omfattende.
Et mindre vindue afløste et noget større ved prædikestolen. Dette var en egentlig bygningsændring, hvorimod restaureringen hovedsagelig bestod i et nyt alter, flytning af døbefonten supplering af murstensgulvet og en ændret farveholdning, der gjorde kirken lysere.

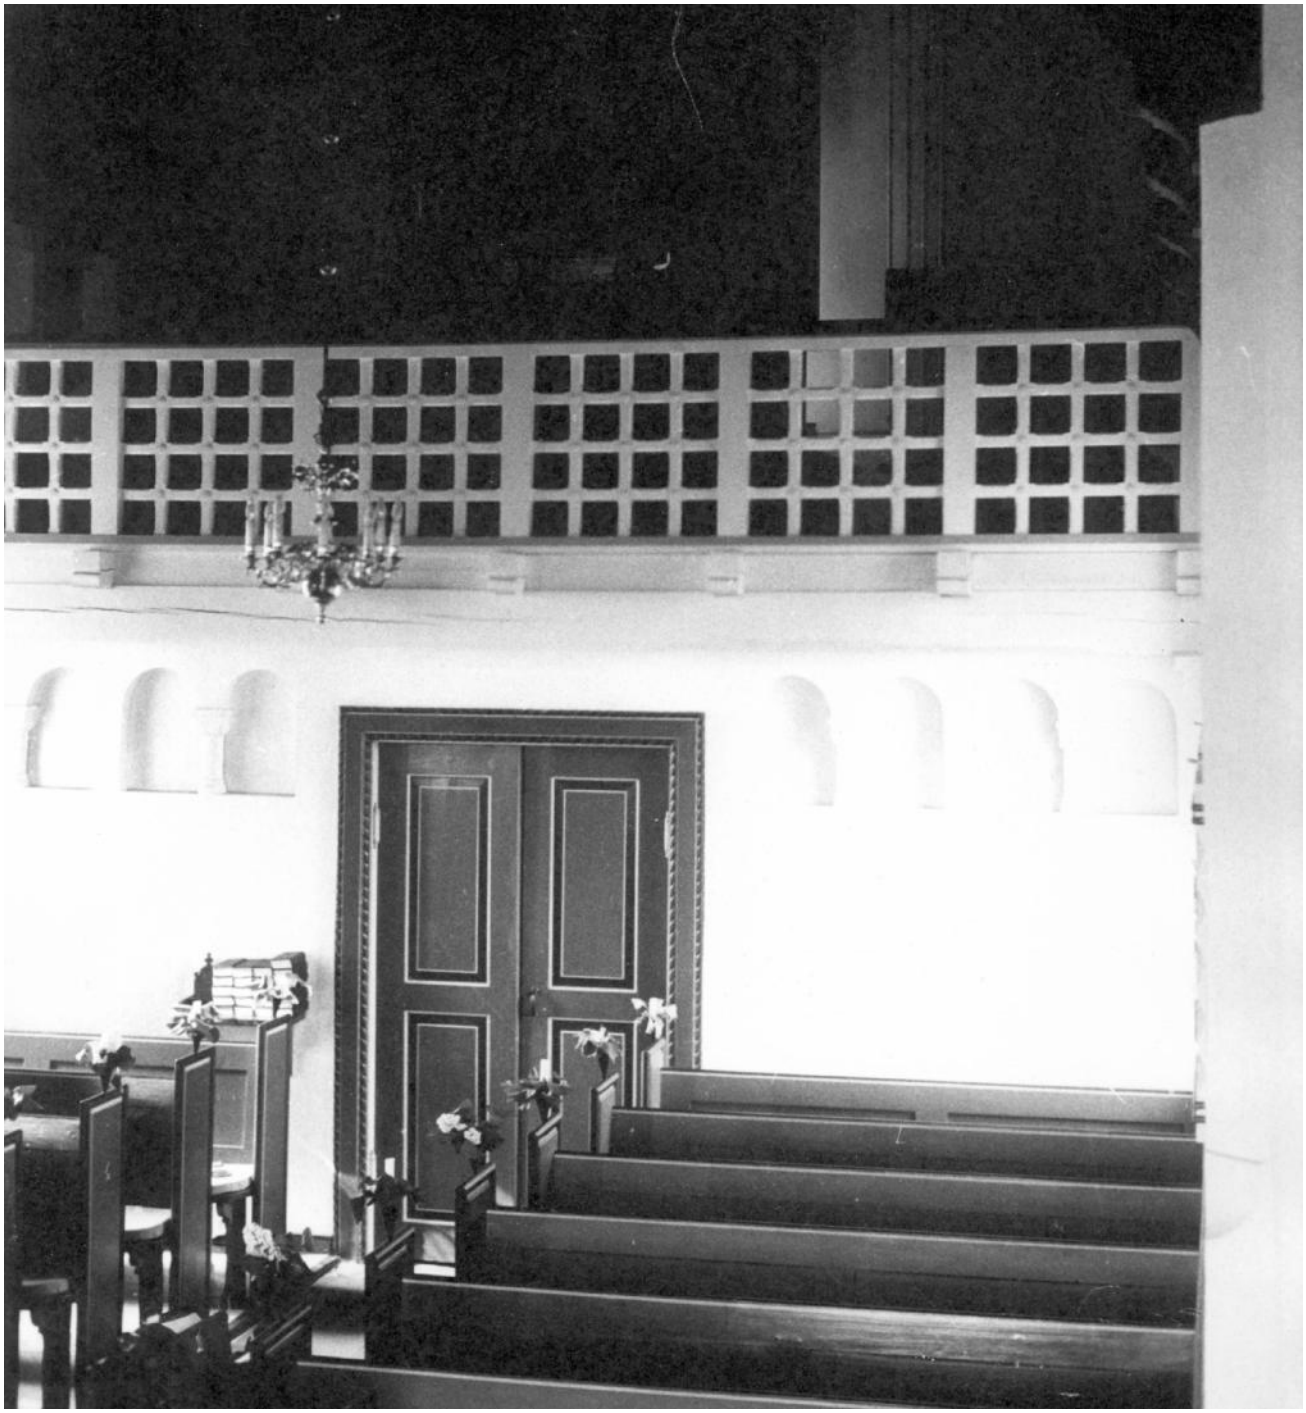
1972.
Efter det nye orgel blev opsat i 1968 blev rækværket ”åbnet”, men stod stadig malet.
Bænkene er mørke grønne og døren stafferet.
