Ruts Kirke

Kirkens forandringer gennem tiden
Især siden 1870

Restaurering 2014-2015

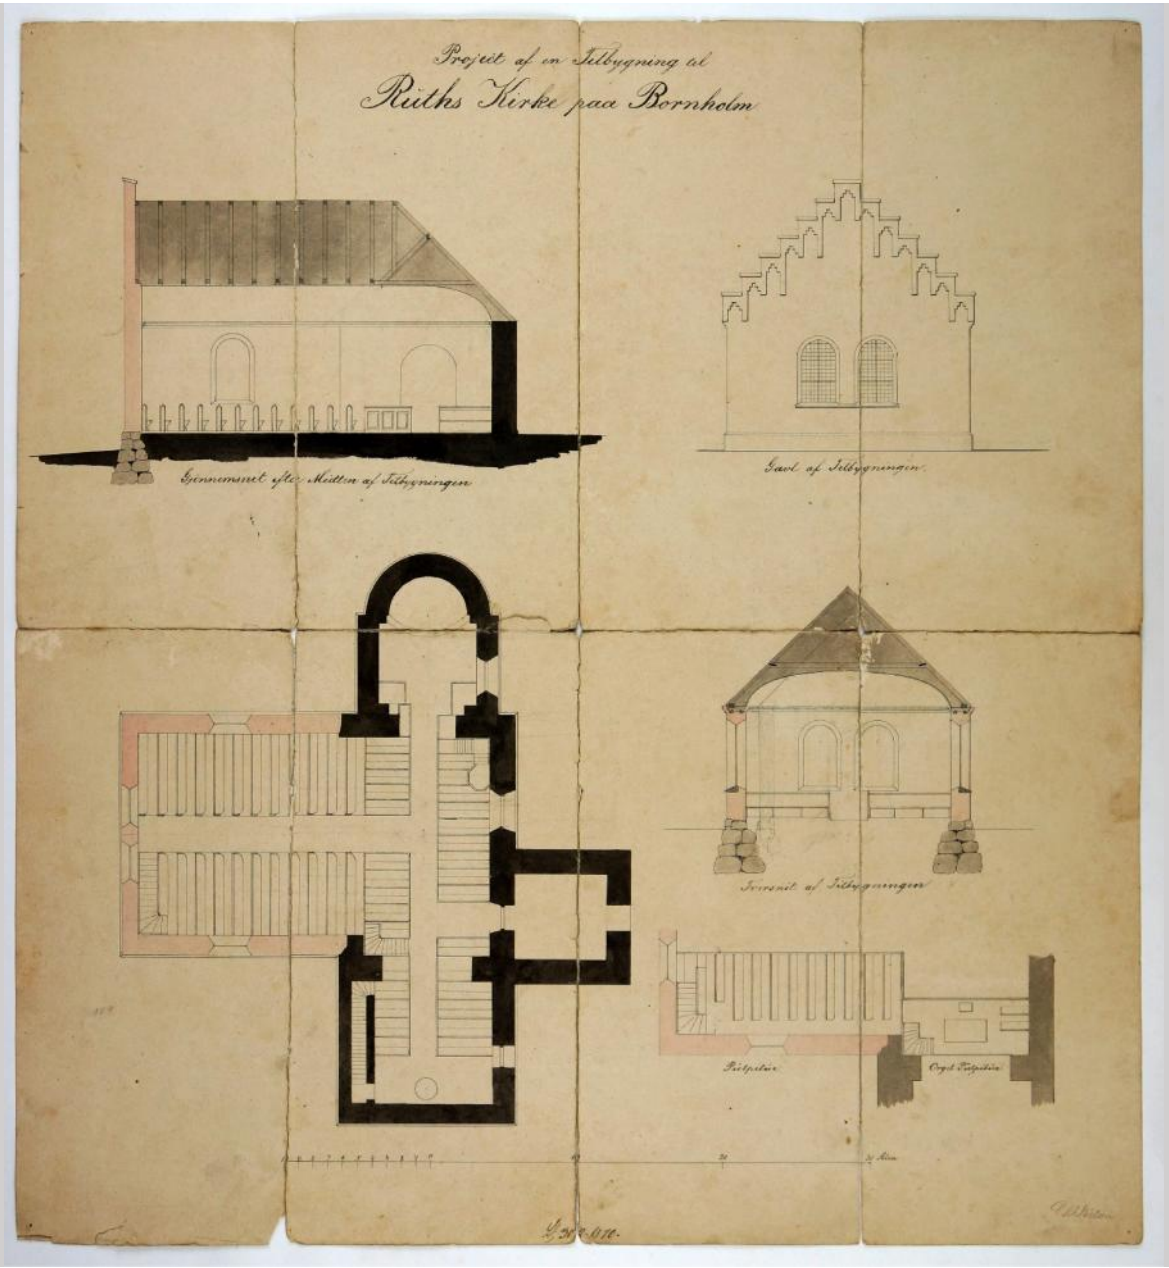
Sendt til bedømmelse hos arkitekt Herold i København.

Herold fandt tilbygningen for stor og kritiserede flere detaljer.

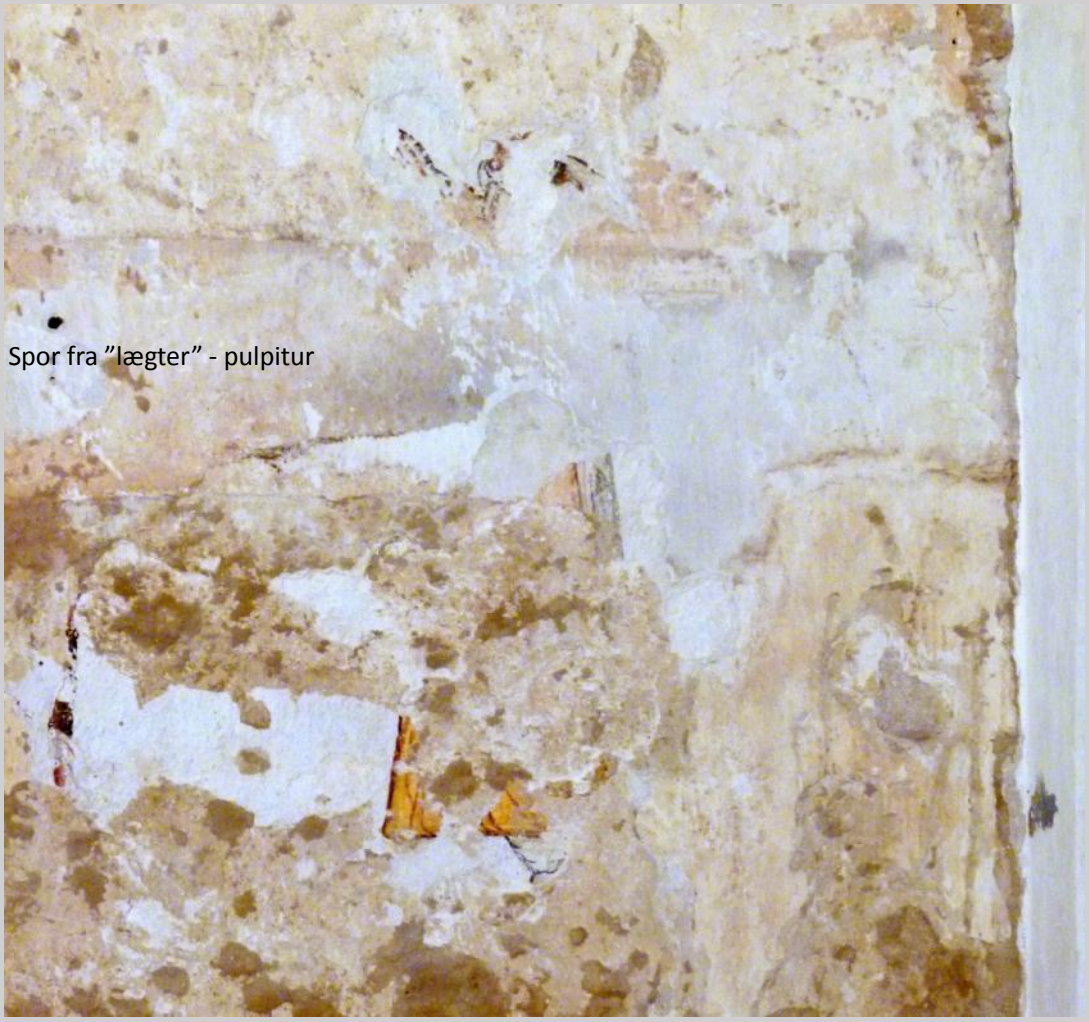
Mand med gul kjortel – 1400-tallet?
